Eglise de HAUTOT-LE-VATOIS (Seine-Maritime)

RESTAURATION DES VITRAUX DE LA CHAPELLE SEIGNEURIALE

ATELIERS COURAGEUX

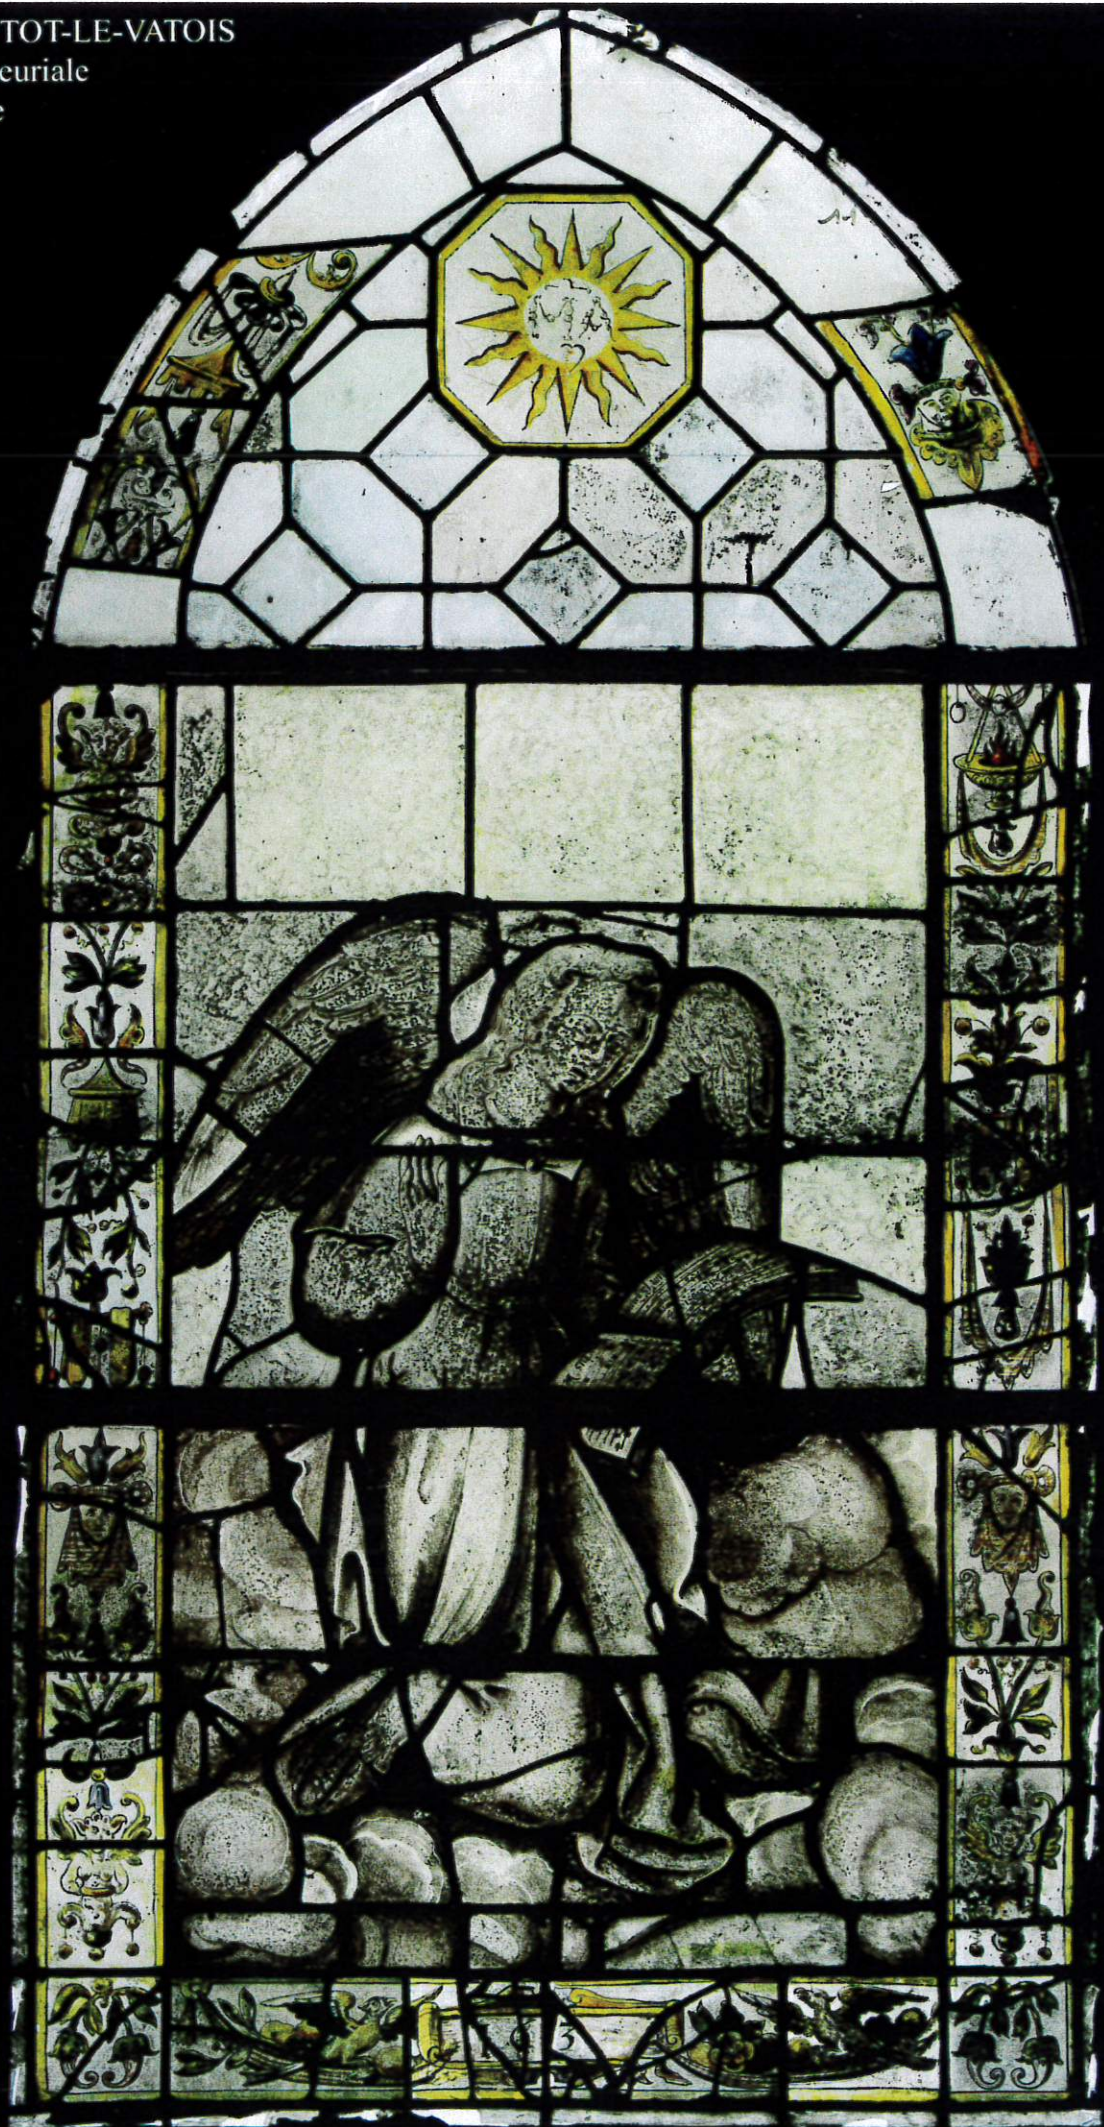
Eglise de HAUTOT-LE-VATOIS
Chapelle Seigneuriale
Seine-Maritime
Baie n° 11

AVANT RESTAURATION

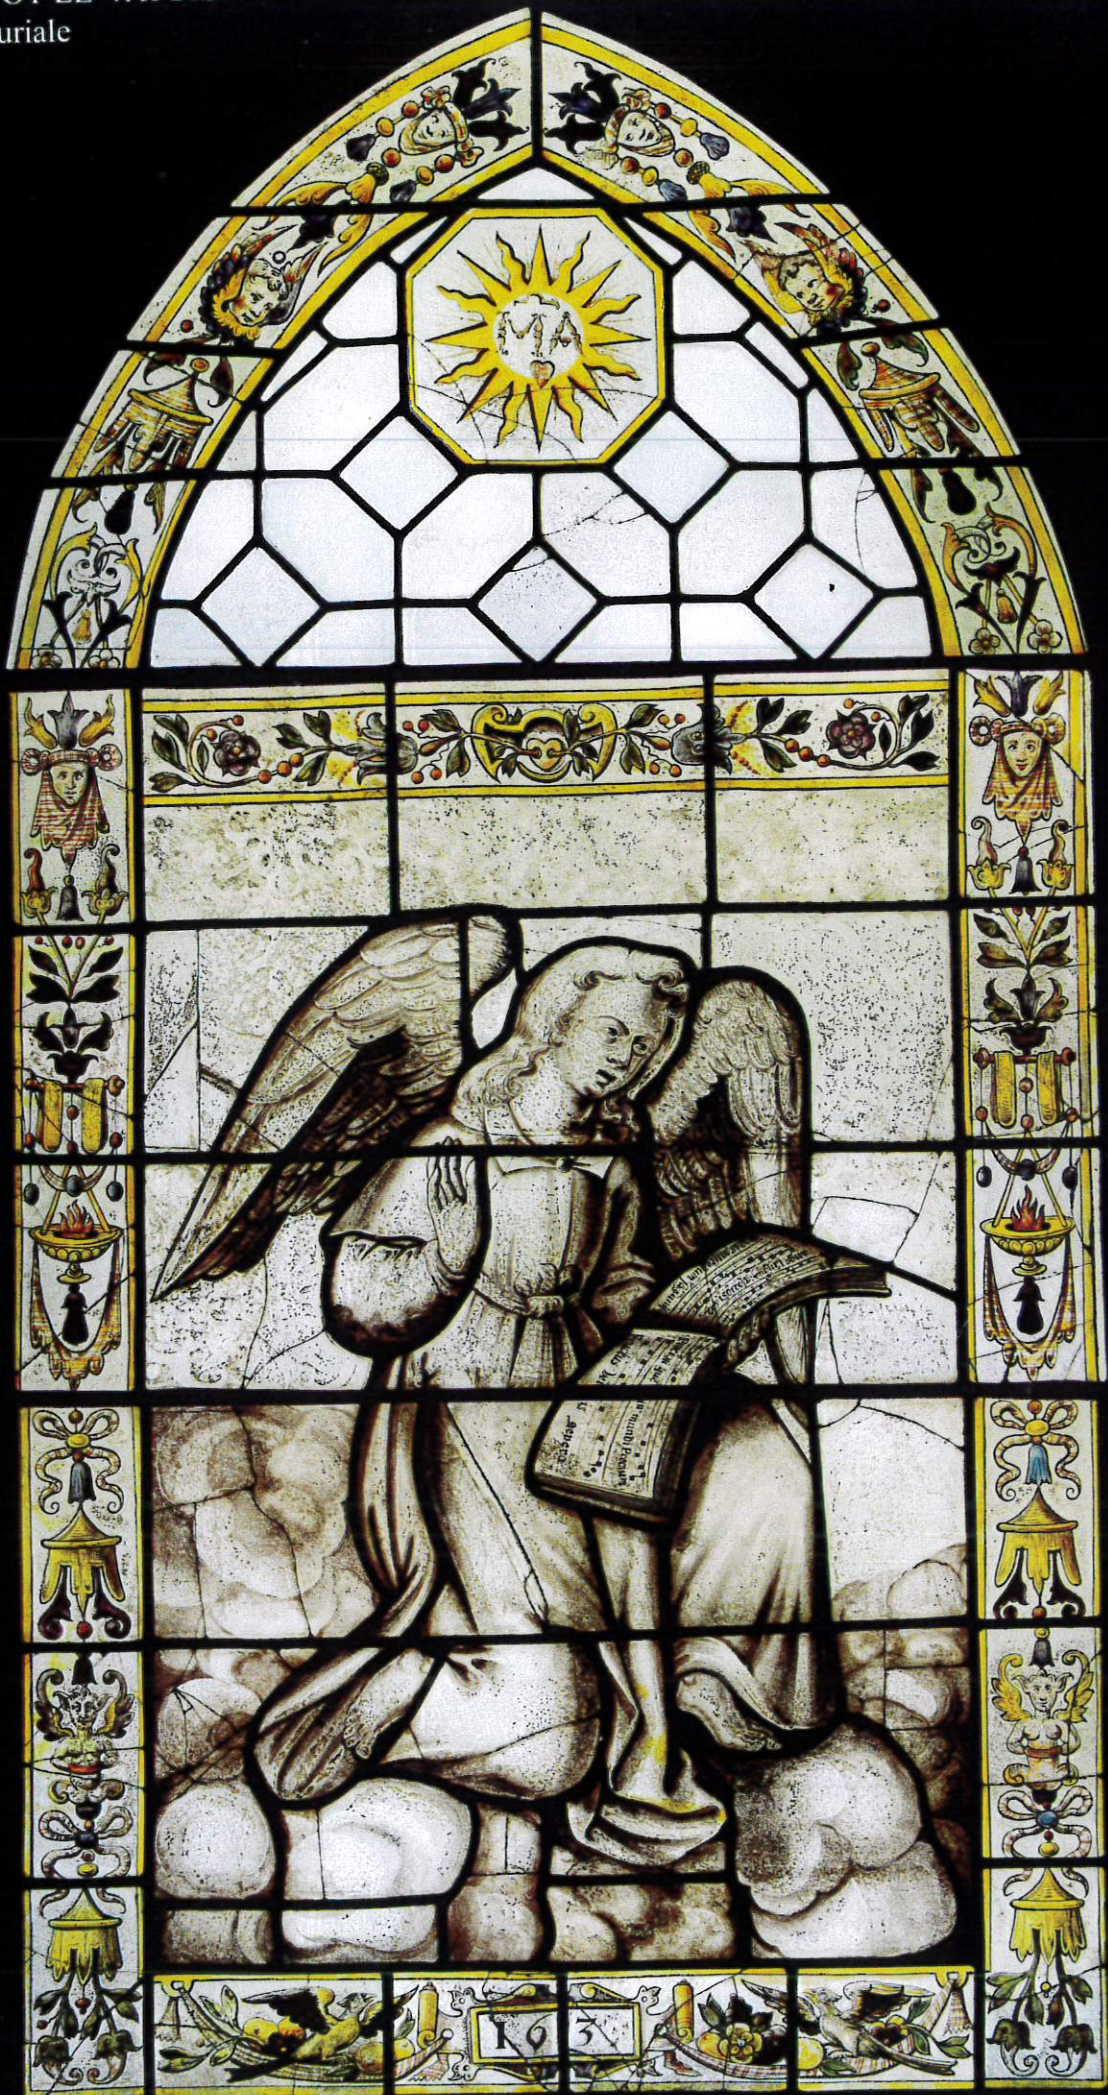
glise de HAUTOI-LE-VAI
pelle Seigneuriale
ine-Maritime
ie n° 11

APRES RESTAURATION

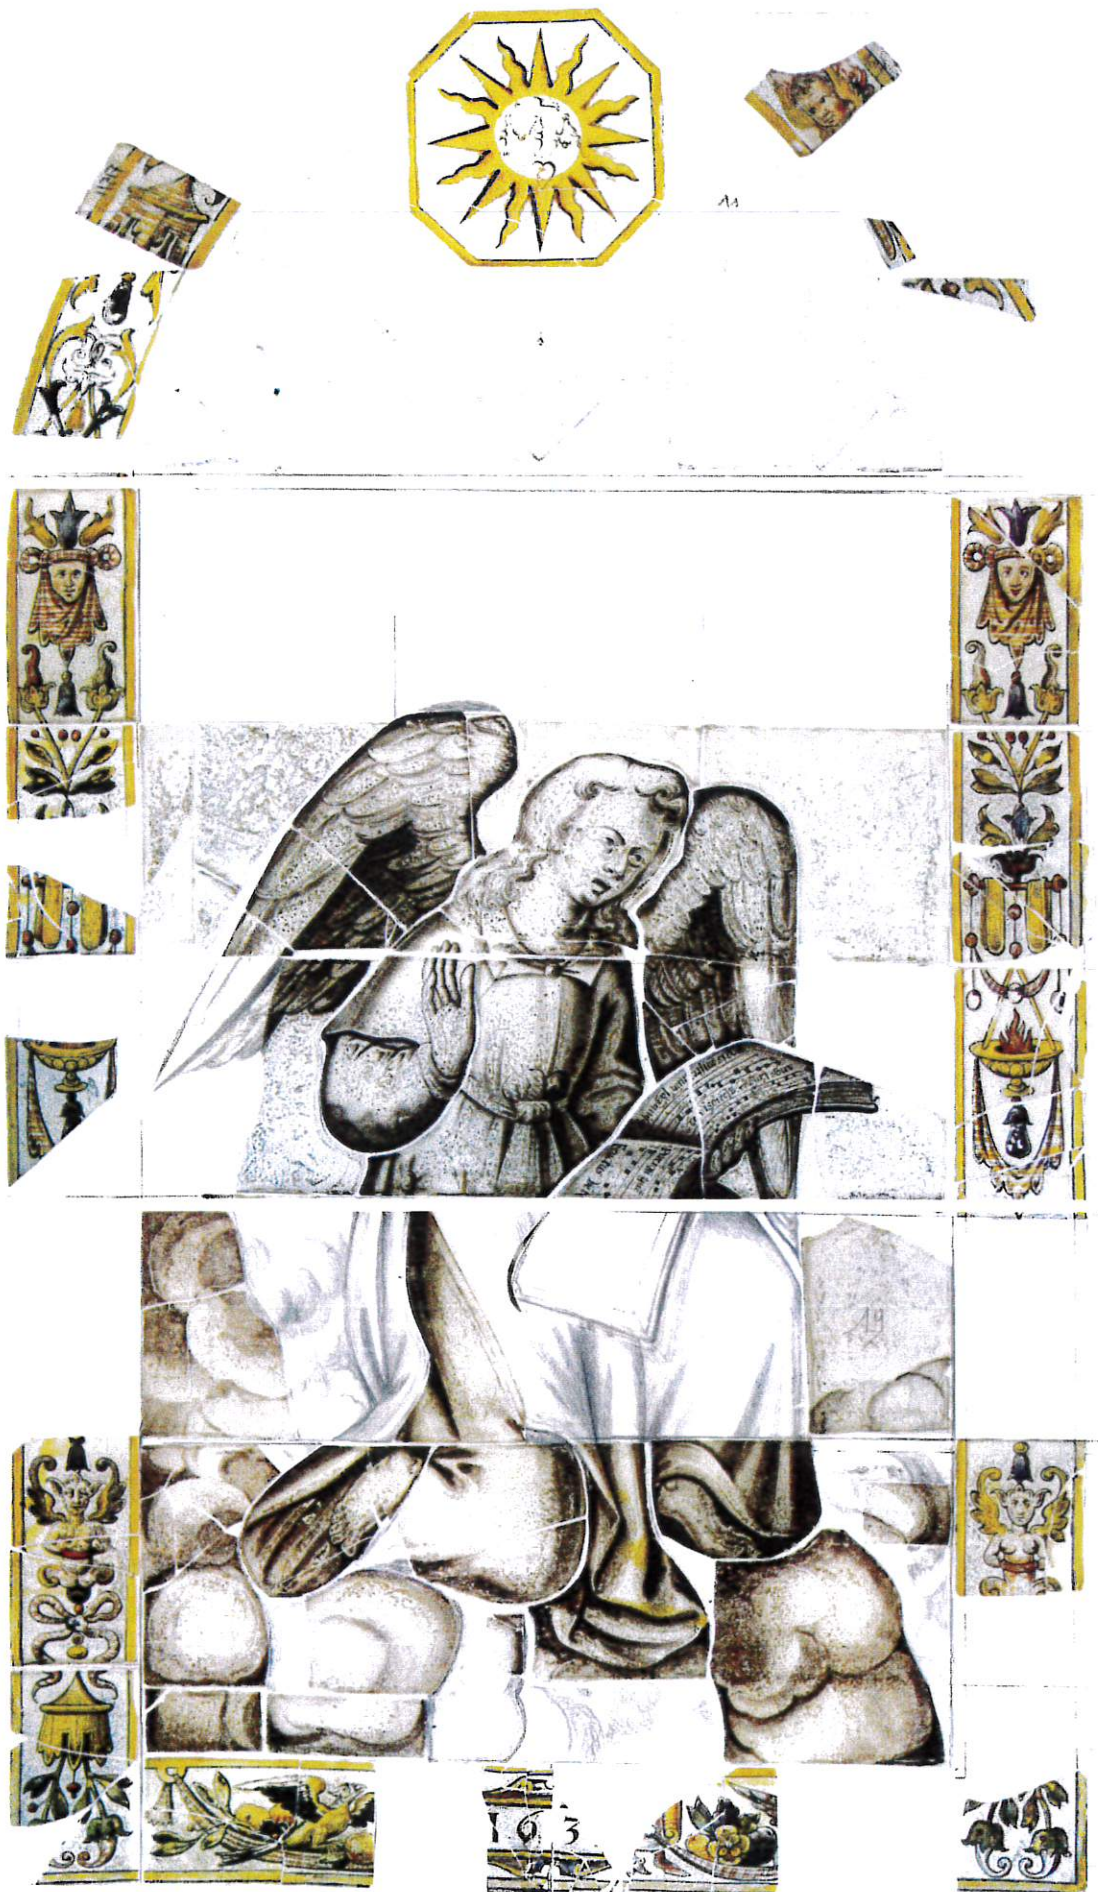
BAIE N° 11

Tout d'abord, on peut constater en observant la bordure de base, que celle-ci est constituée d'éléments anciens et d'éléments de restauration.

La partie gauche de la bordure de base est constituée en grande partie de pièces anciennes, la partie droite cependant a été restaurée en 1954. Les pièces de restauration ont suivi le motif des pièces anciennes mais une partie en a été tronquée, la dimension de la baie ne permettant pas de reproduire la bordure à l'identique. L'emplacement étant insuffisant pour reproduire la pièce ancienne en symétrie, ceci nous indique que la verrière était plus large à l'origine. Lors de notre restauration nous avons remplacé certaines pièces de restauration de 1954, en restituant au mieux la symétrie avec les éléments anciens, tout en nous adaptant à la dimension de la fenêtre, puisque la verrière ne se trouve plus dans son emplacement d'origine.

↑
Pièce de restauration de 1954
(tronquée par rapport
à la pièce ancienne en pendant)

↑
Pièce de restauration refaite
afin de restituer la symétrie avec la pièce ancienne

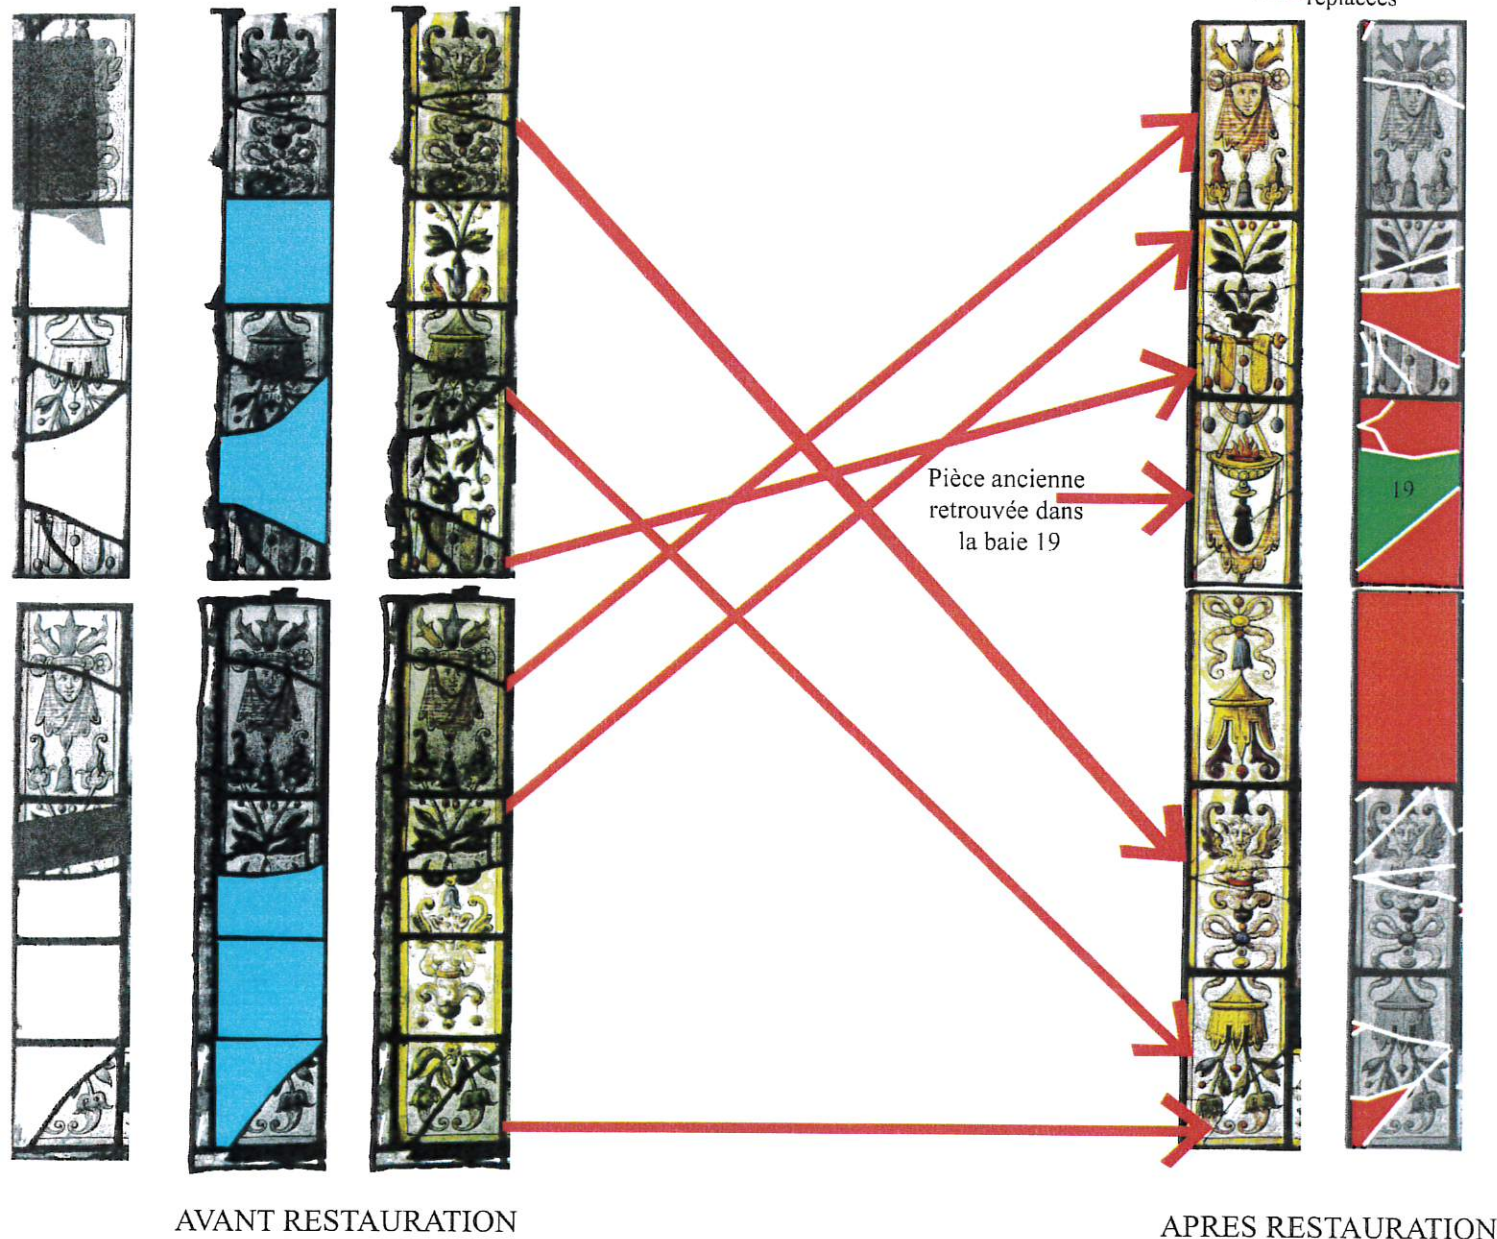
Exemple de repositionnement des bordures (Baie 11 bordure gauche)

D'autre part, chaque élément de bordure a été analysé non pas verrière par verrière, mais en tenant compte de l'ensemble, car des similitudes existent entre les différentes baies et d'autre part, certains éléments ont été dispersés. Le fil conducteur a été la symétrie au sein de chaque verrière entre la partie droite et gauche. Certaines pièces qui avaient été brisées et dispersées au fil des siècles ont retrouvé leurs raccords.

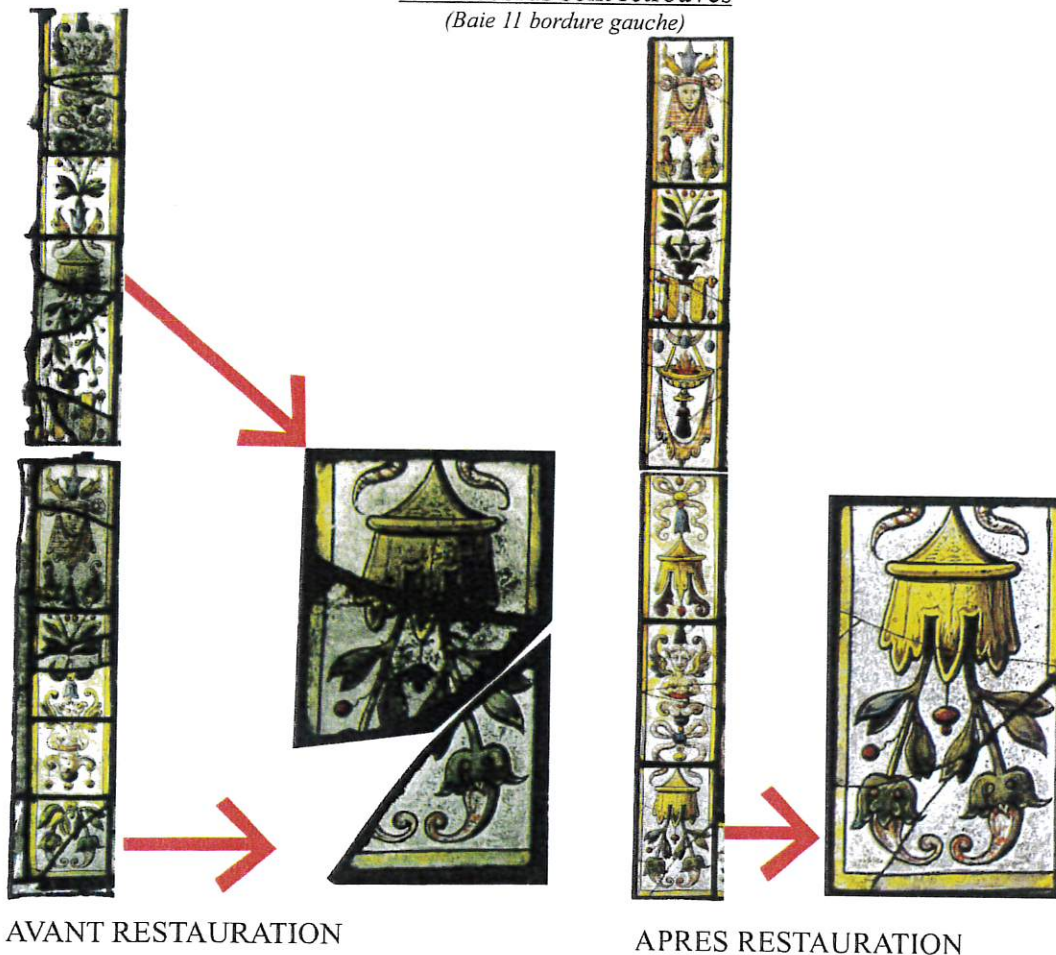
Exemple de repositionnement
des éléments et fragments de bordures
Les raccords sont retrouvés
(Baie 11 bordure gauche)

Dans chaque verrière et sur chaque bordure, ce travail de reconstitution a été effectué pour s'approcher au maximum de l'état initial, avant les modifications réalisées au fil des siècles par les restaurations successives. Il a fallu analyser chaque fragment pour vérifier les raccords entre les éléments et comprendre le dessin et la logique que le verrier a suivis pour réaliser ses bordures.

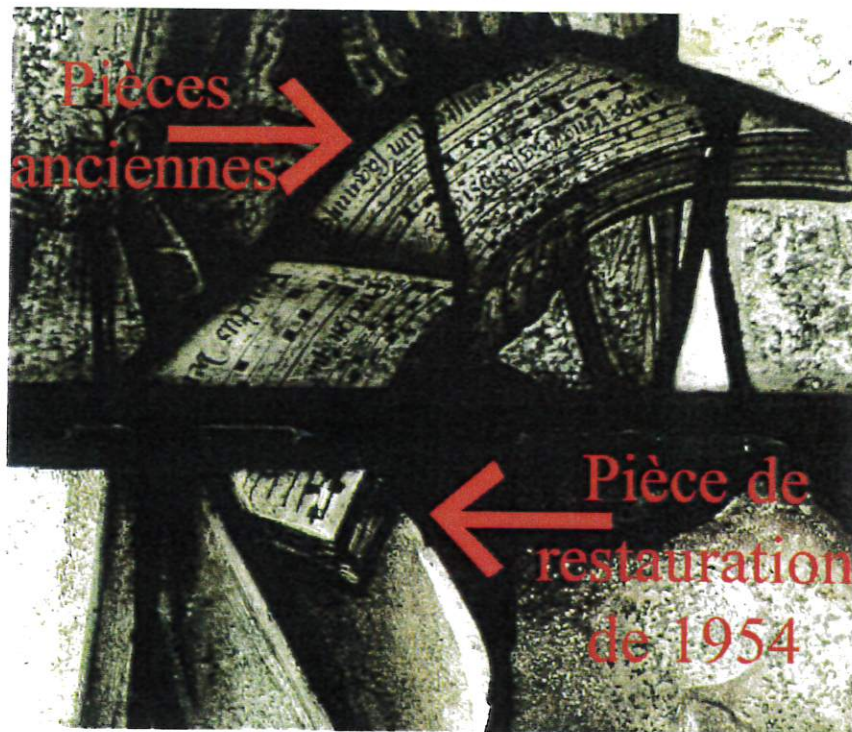
La partie haute de la partition est constituée de pièces anciennes. Par contre, la partie basse est une pièce de restauration de 1954.

La dimension de cette pièce de restauration ne correspond pas à la dimension initiale puisque s'agissant d'un livre, la page de droite devrait être proportionnelle à la page de gauche, en symétrie. Nous avons par conséquent refait cette pièce. Le texte de la partition représenté sur les pièces anciennes est l'hymne "Pange lingua". Ayant recherché le texte original, nous avons pu restituer les lacunes de la page disparue (voir ci-après).

AVANT RESTAURATION

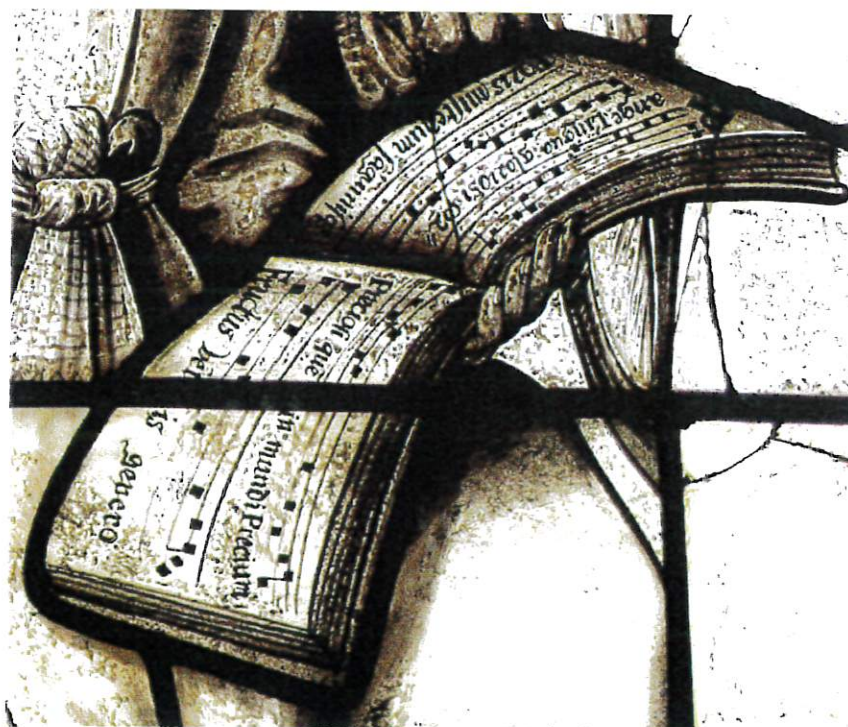
APRES RESTAURATION

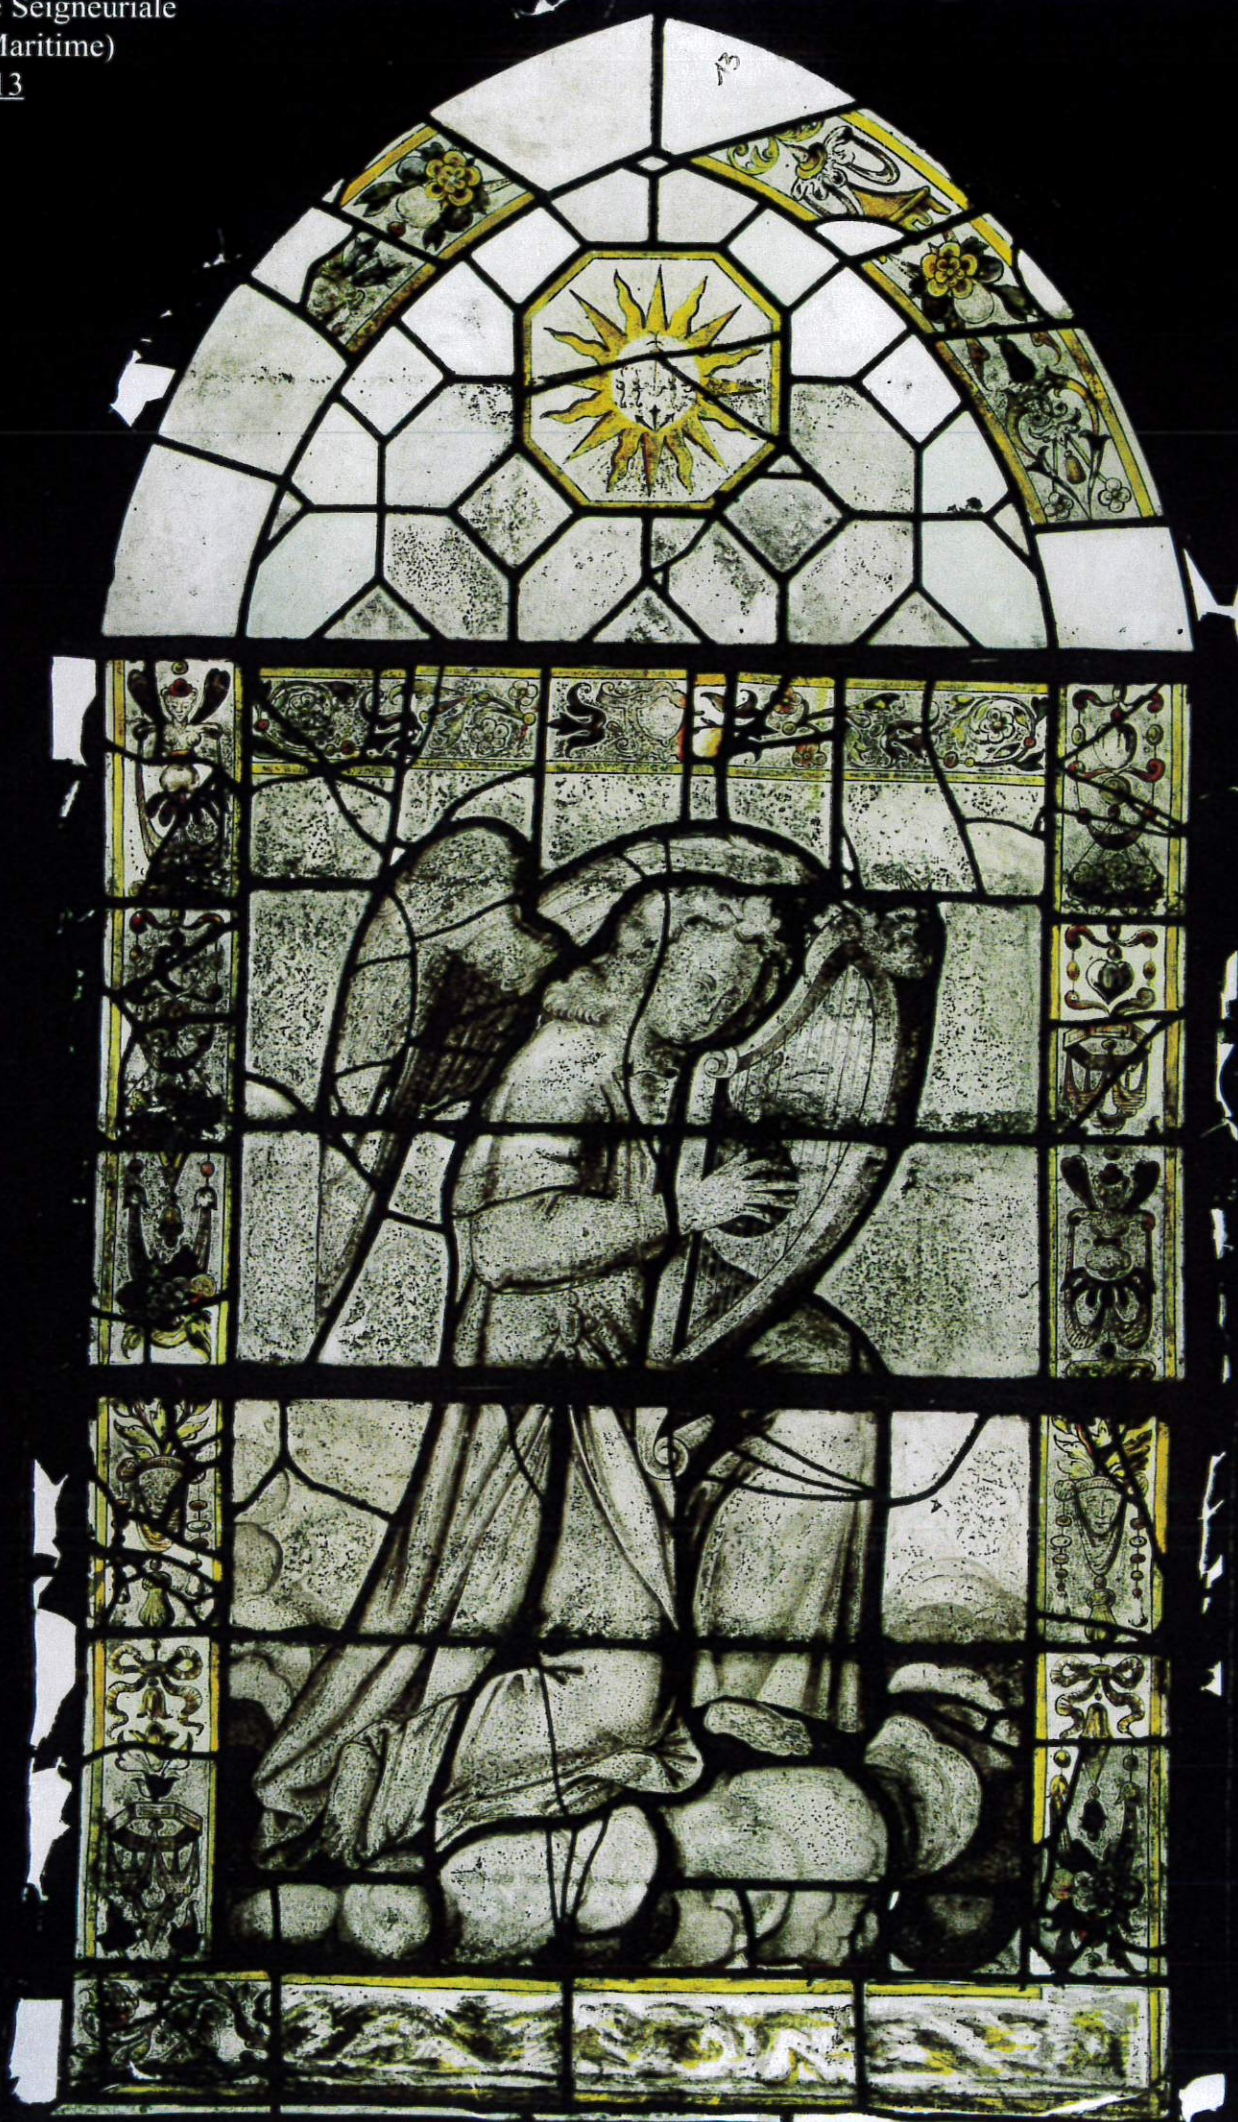
Chapelle Seigneuriale
(Seine-Maritime)
Baie n° 13

AVANT RESTAURATION

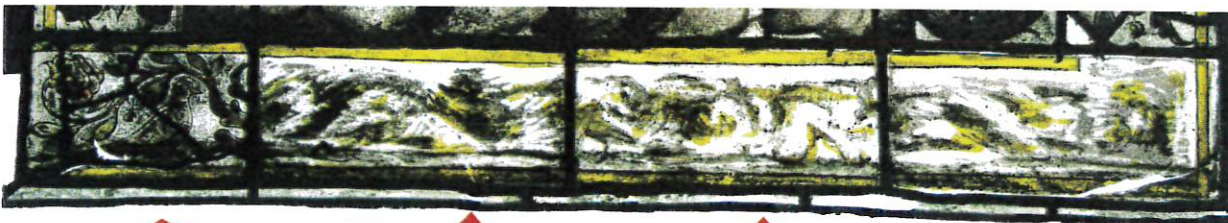
La bordure de base, qui avait quasiment totalement disparu, était composée de pièces d'une restauration XXe (réalisée par tâches).

AVANT RESTAURATION

Nous l'avons restituée en replaçant les pièces anciennes qui avaient été déplacées, et d'autre part, en réalisant des compléments inspirés des éléments subsistants et des autres verrières.

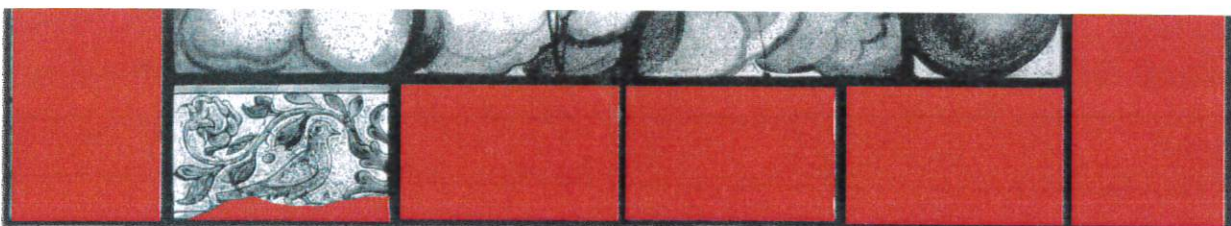
Pièces anciennes replacées - pièces de restauration XXe enlevées
Pièces neuves réalisées afin de restituer la bordure,
inspirées des éléments anciens subsistants

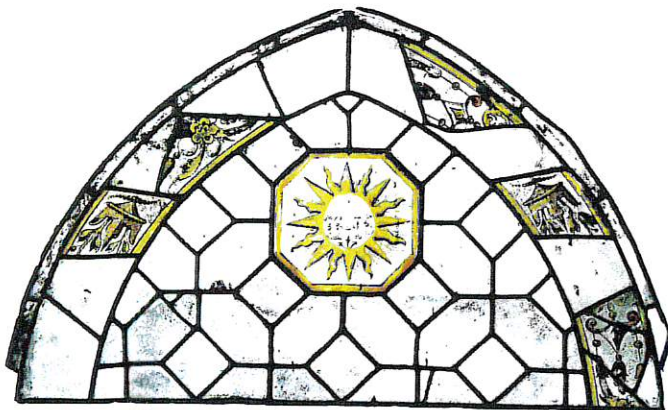
BAIE 19
AVANT RESTAURATION

L'une des verrières qui a le plus souffert de cette réorganisation est la baie n° 19. La scène centrale a d'ailleurs été fortement tronquée dans sa hauteur (à la base : sol et pieds des anges). Afin de lui restituer sa hauteur lors de notre restauration et de parvenir à réintégrer la verrière au même emplacement, nous avons interverti la vitrerie du panneau supérieur entre les baies 13 et 19. Cette interversion a eu l'avantage de conserver toutes les pièces anciennes de vitrerie, et d'autre part, de pouvoir restituer la hauteur initiale à la scène centrale de la baie n° 19. Seule la vitrerie a été intervertie, les monogrammes du Christ (IHS) et les bordures sont restées dans leurs verrières respectives. Enfin, la dimension de la tête de lancette replacée dans la baie n° 13 est plus correspondante à la taille de la fenêtre, ceci permettant d'éliminer les filets de scellement disgracieux.

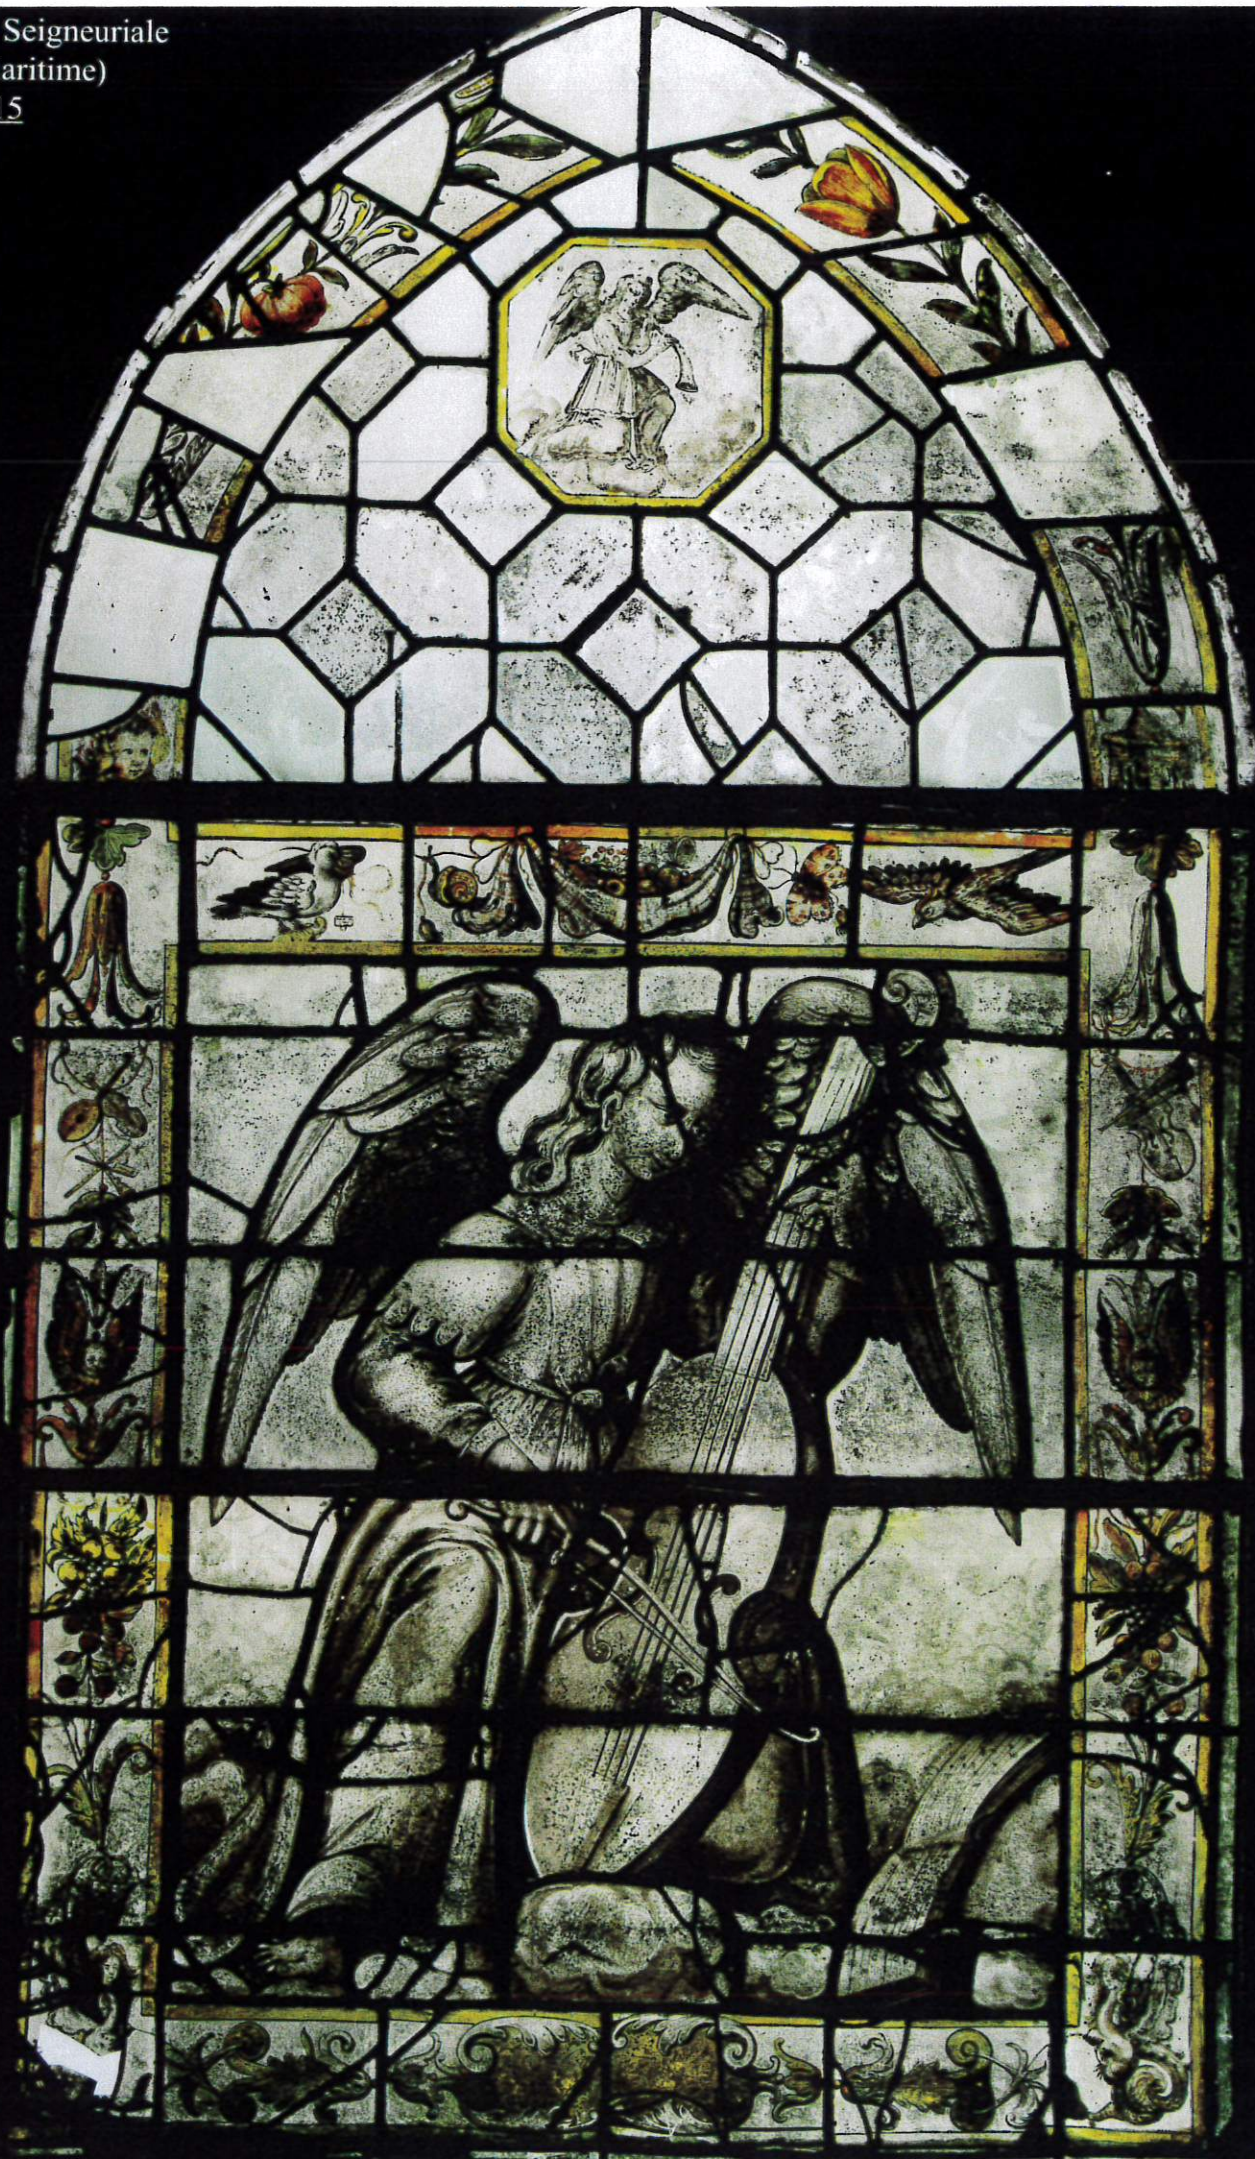
Chapelle Seigneuriale
(Seine-Maritime)
Baie N° 15

AVANT RESTAURATION

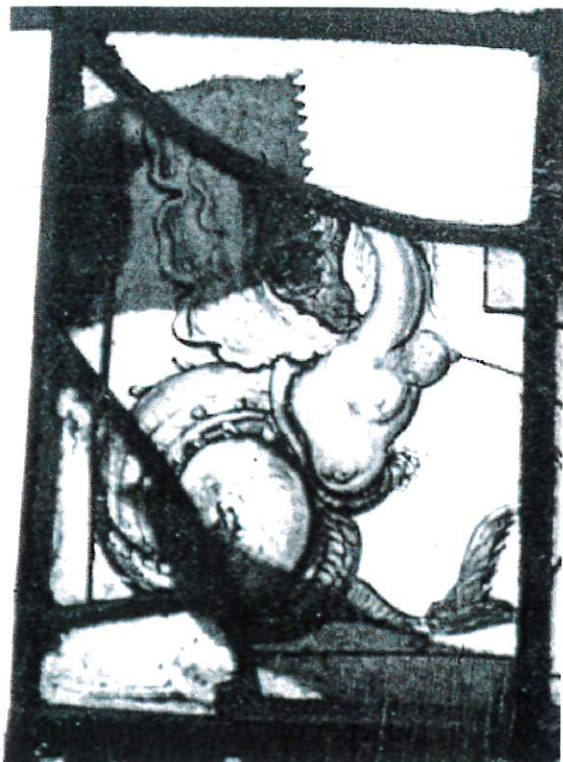
PHOTOGRAPHIE PRISE
AVANT LA RESTAURATION DE 1954

Le document photographique avant la restauration de 1954 que Madame Leprince nous a remis, nous a permis de restituer la lacune de cette pièce brisée.

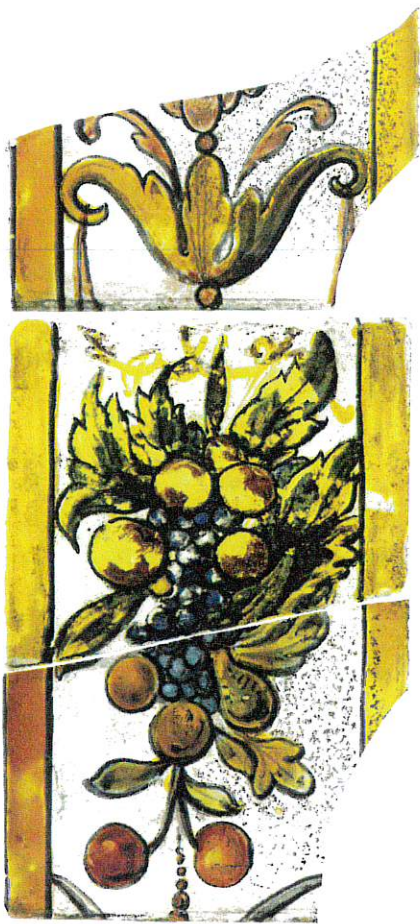
AVANT RESTAURATION

pièce de restauration (au centre) remplacée

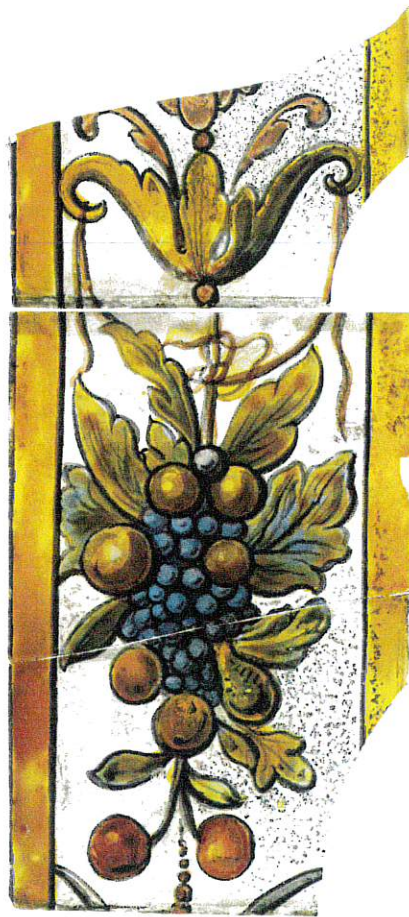
APRES RESTAURATION

← Pièce neuve

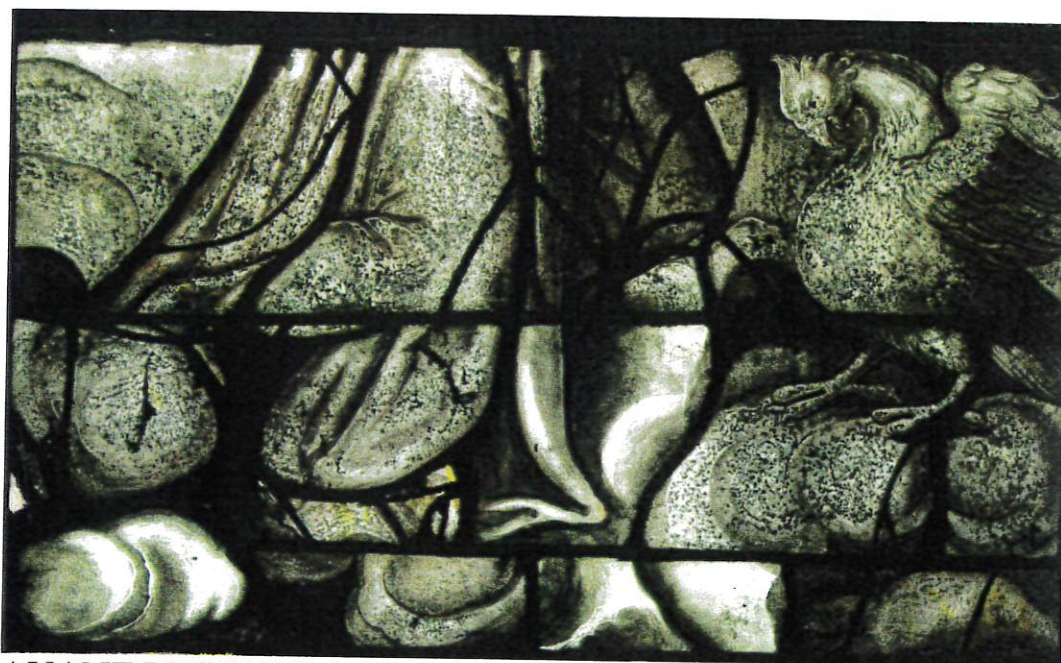
Les panneaux ont été retailés en largeur lors de précédentes restaurations, tronquant les bordures et la scène centrale. Le panneau de base a également subi une importante désorganisation.

AVANT RESTAURATION (Pièces anciennes du drapé sans raccord)

Lors de notre restauration, nous avons remplacé de nombreuses pièces qui avaient été retournées et déplacées et restitué la largeur de la verrière.

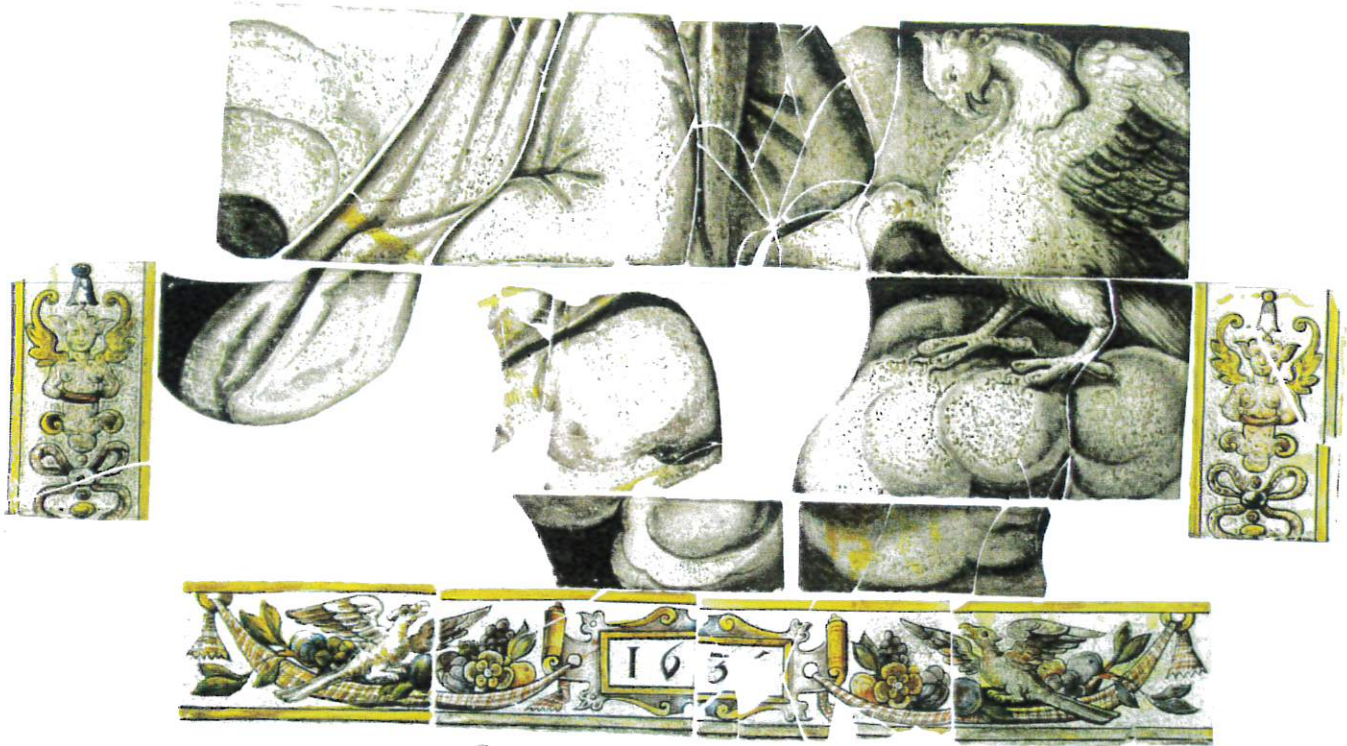
EN COURS DE RESTAURATION
PIECES DE RESTAURATION DE 1954 RETIREES
PIECES ANCIENNES REPLACEES RETOURNEES (RACCORDS RETROUVES)

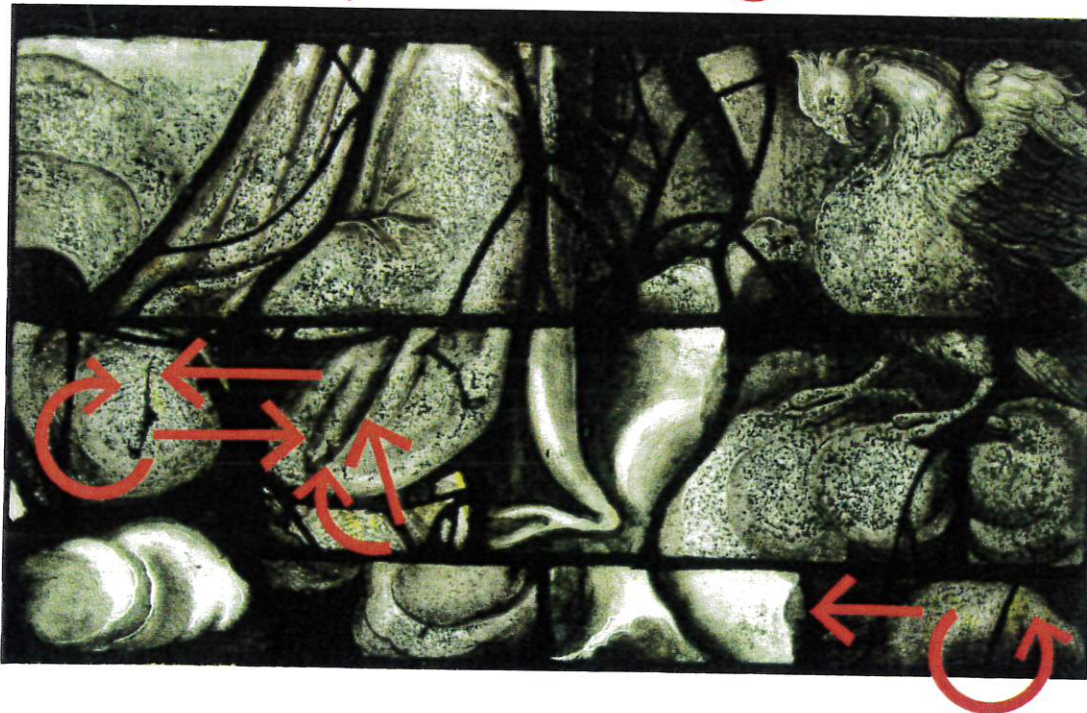
AVANT RESTAURATION
 (nombreuses pièces anciennes déplacées et retournées)

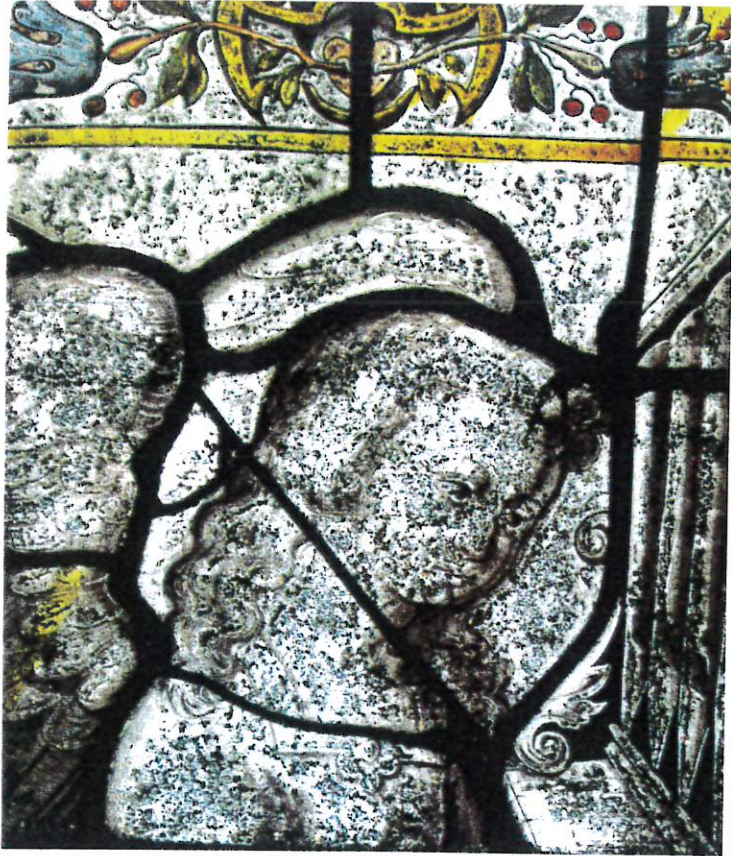
AVANT RESTAURATION

On peut remarquer avant restauration, la présence des mousses s'accumulant dans les cratères du verre et contribuant à l'altération des grisailles.

Remplacement des plombs de casse par des micro-plombs
