Eglise de HAUTOT-LE-VATOIS (Seine-Maritime)

RESTAURATION DES VITRAUX DE LA CHAPELLE SEIGNEURIALE

ATELIERS COURAGEUX

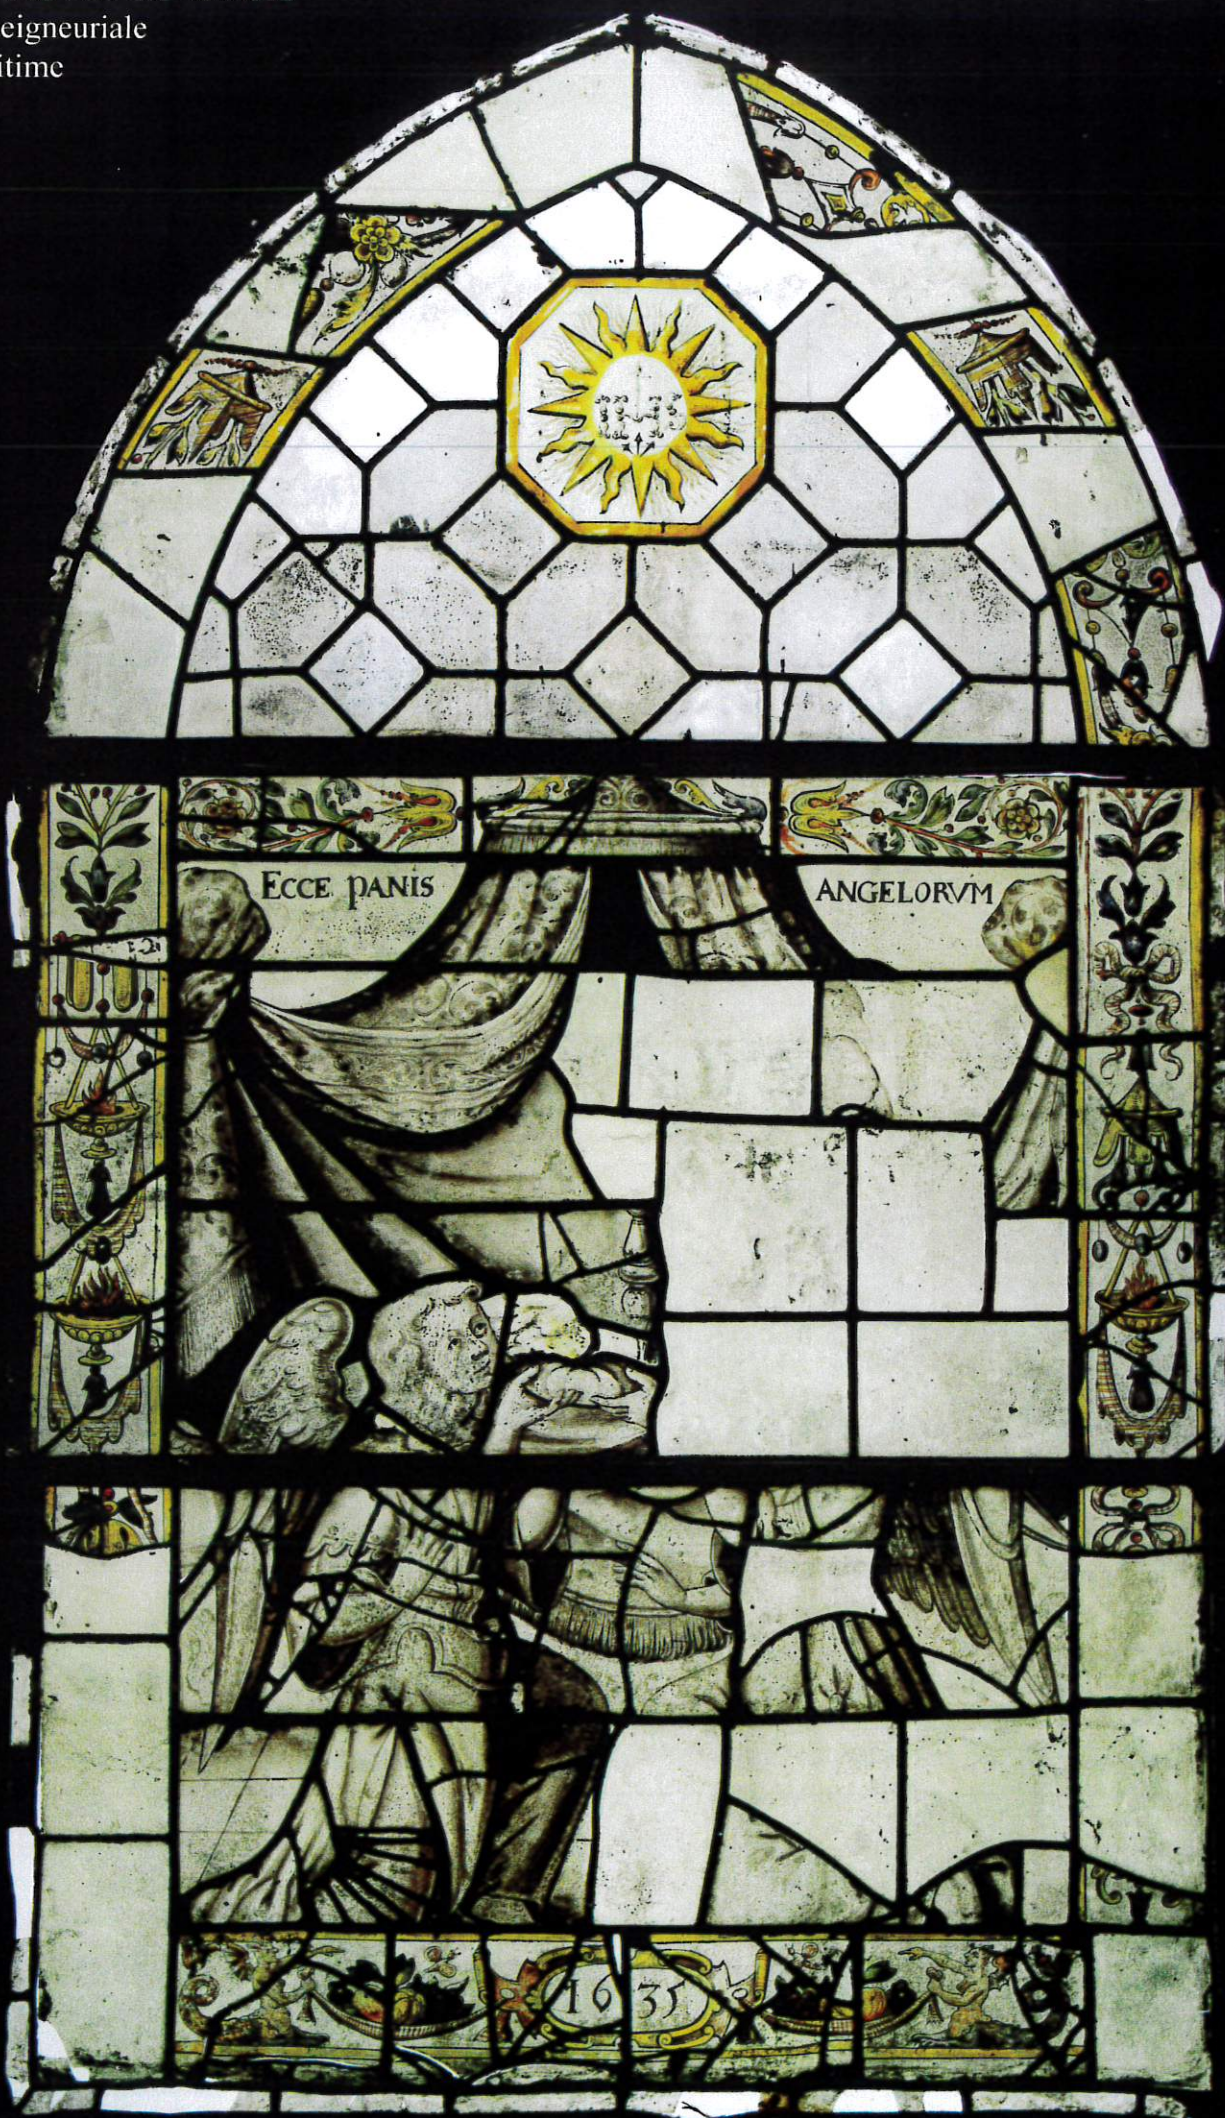
AVANT RESTAURATION

Les lacunes étant très importantes sur cette verrière, environ la moitié, une recherche a été entreprise pour retrouver les éléments disparus.

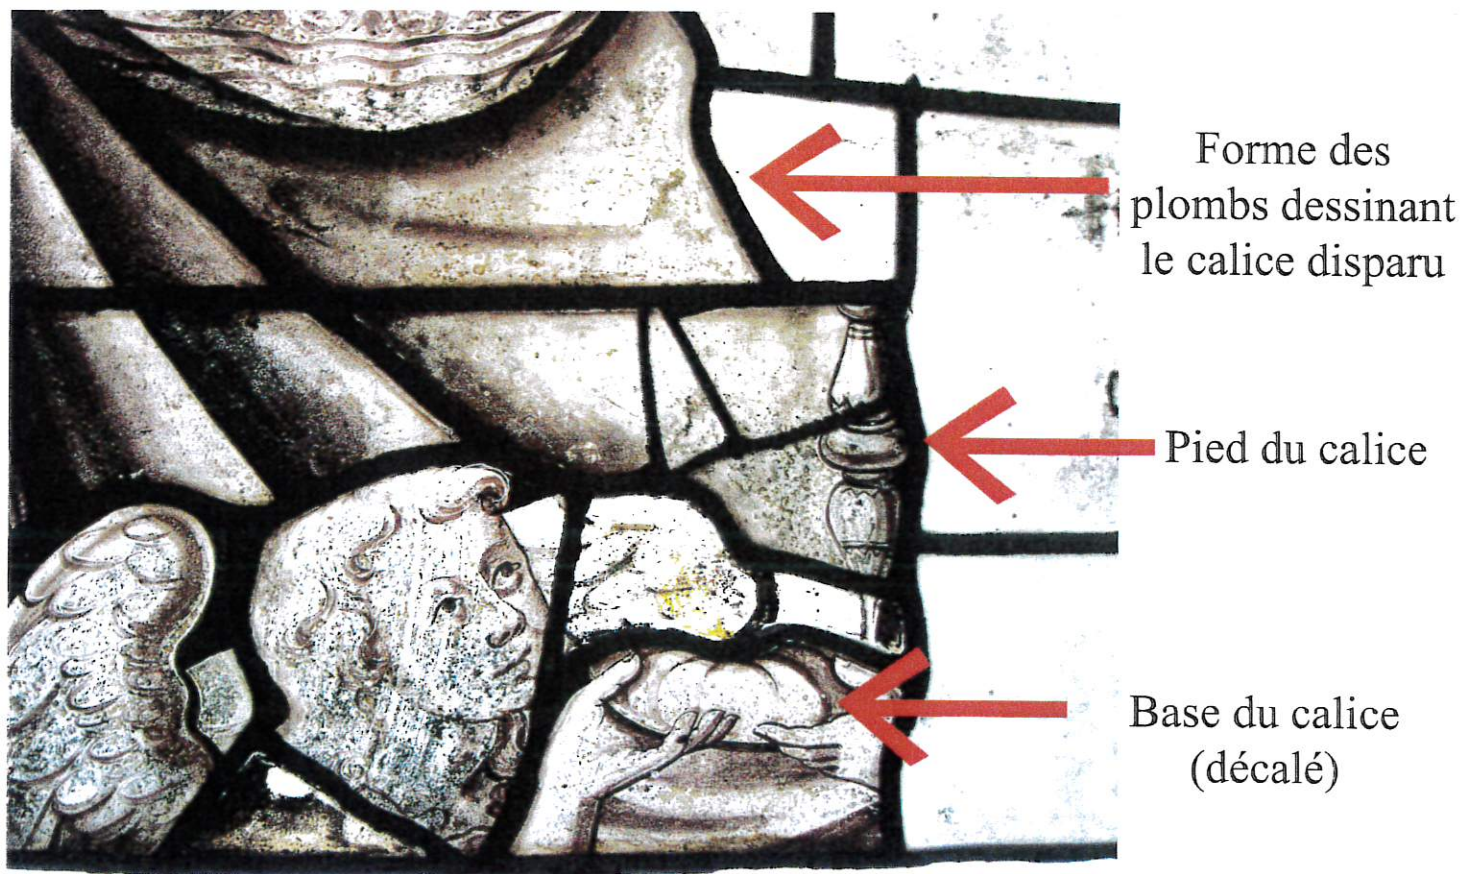
Au premier abord, on distinguait deux anges (dont l'un avait quasiment disparu), se partageant le pain dans une patène. Or, en examinant les panneaux, nous avons constaté qu'il ne s'agissait pas de pain dans une patène mais de la base d'un calice dont le pied venant en raccord avait été décalé. Encore au-dessus, subsistait la forme des plombs dessinant le bord du calice disparu.

AVANT RESTAURATION

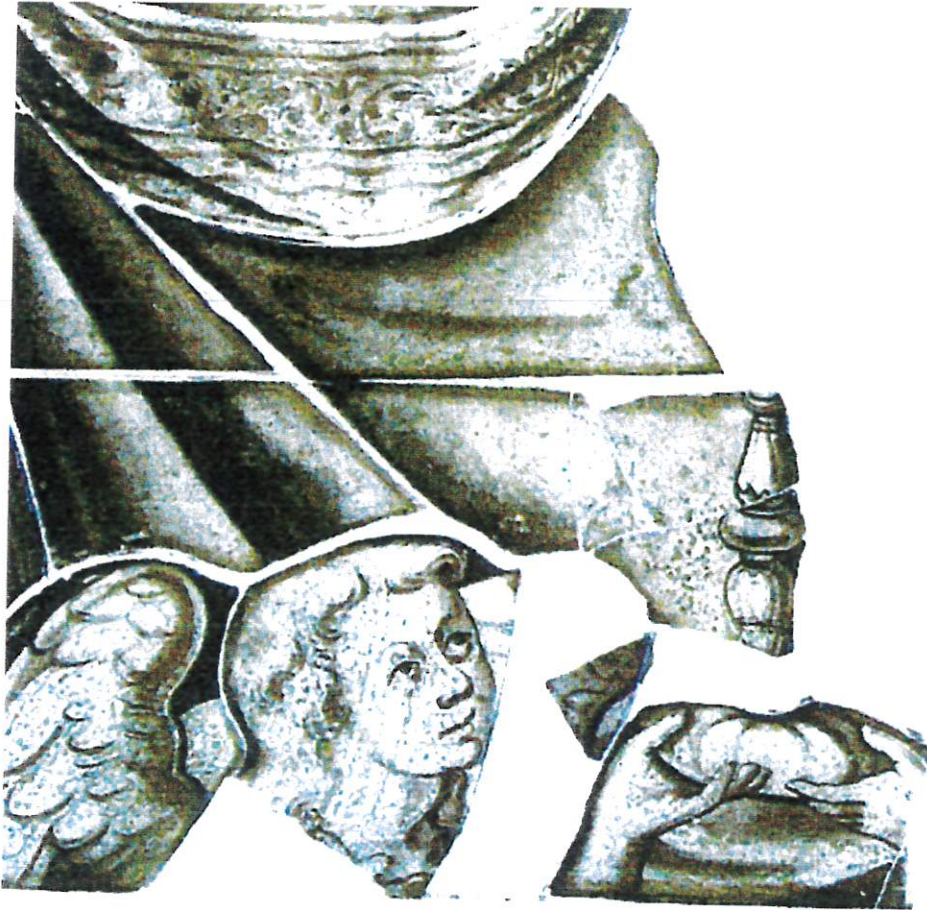
PANNEAU DEMONTE - APRES NETTOYAGE

PIECES DE RESTAURATION GENANTES ENLEVEES -REPOSITIONNEMENT DES
PIECES ANCIENNES (MAINS DES ANGES, BASE ET PIED DU CALICE REPLACES)
APRES DEMONTAGE, ON VOIT NETTEMENT LA FORME DE LA COUPE DU VERRE
(D'ORIGINE) DESSINANT LE HAUT DU CALICE

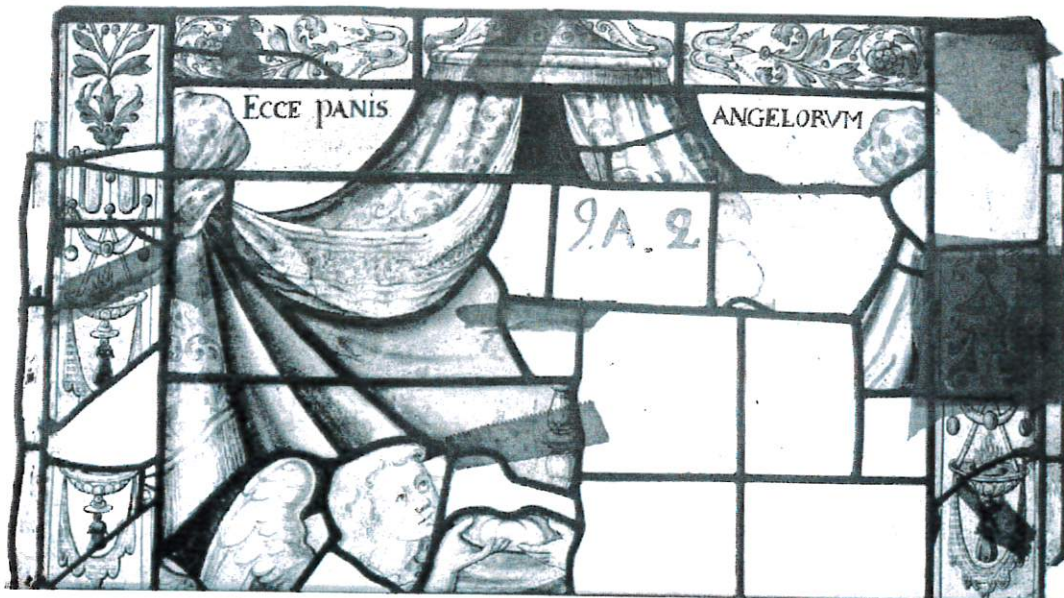
Photographie avant la restauration de 1954

On peut constater sur la photographie ci-après, prise avant la restauration de 1954, que les
pièces sont déjà désordonnées.

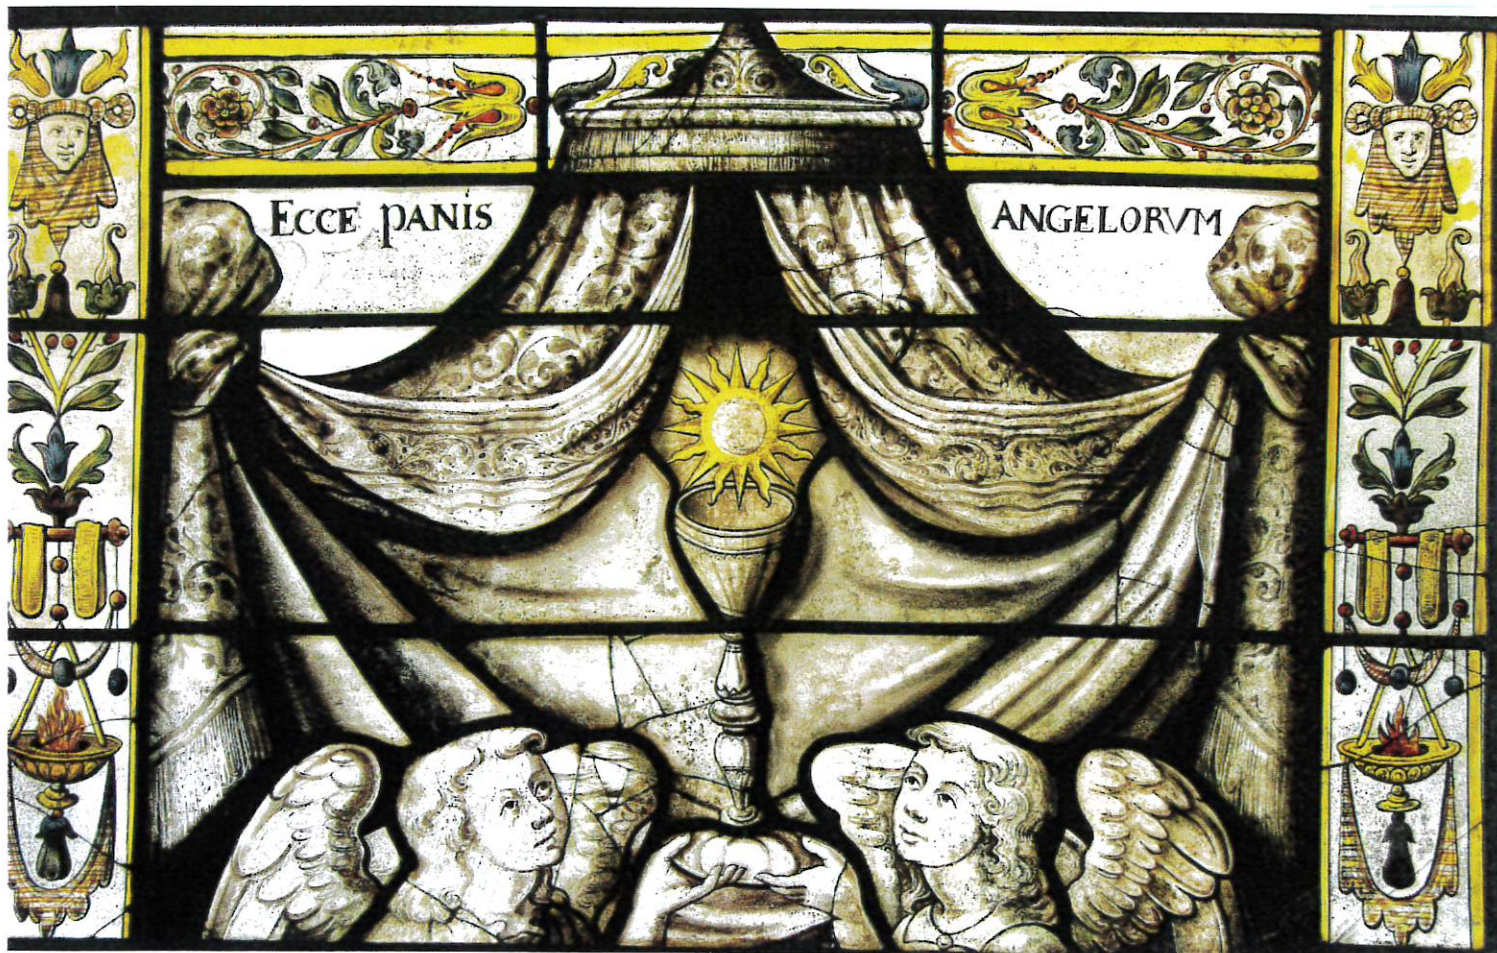
APRES RESTAURATION

Après avoir retiré les pièces de restauration de 1954 et l'ensemble des verres non peints dans la scène, nous avons repositionné les pièces anciennes.

Ainsi, le calice a pu être restitué par les pièces anciennes remplacées, ainsi que par la coupe ancienne du verre formant le contour des pièces lacunaires. A partir de ces observations, nous avons recherché des documents pouvant nous apporter des informations sur les parties manquantes.

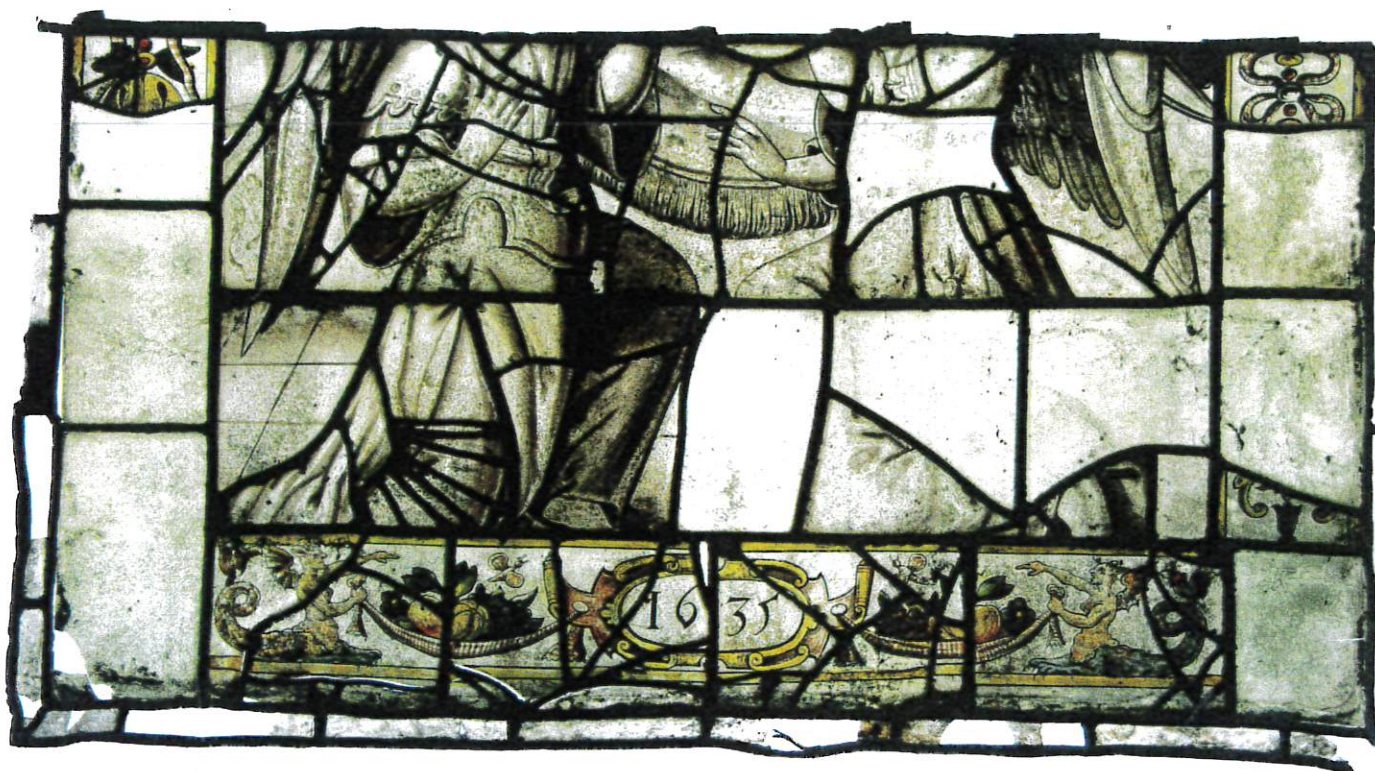
La base de la scène avait été recoupée lors de précédentes restaurations et de nombreuses pièces ont disparu ou ont été déplacées. Des éléments de sol appartenant au panneau de base de la verrière ont été retrouvés dans la baie 11, ainsi que dans les panneaux supérieurs de la baie 19.

AVANT RESTAURATION - (BASE DE LA SCENE TRONQUEE)

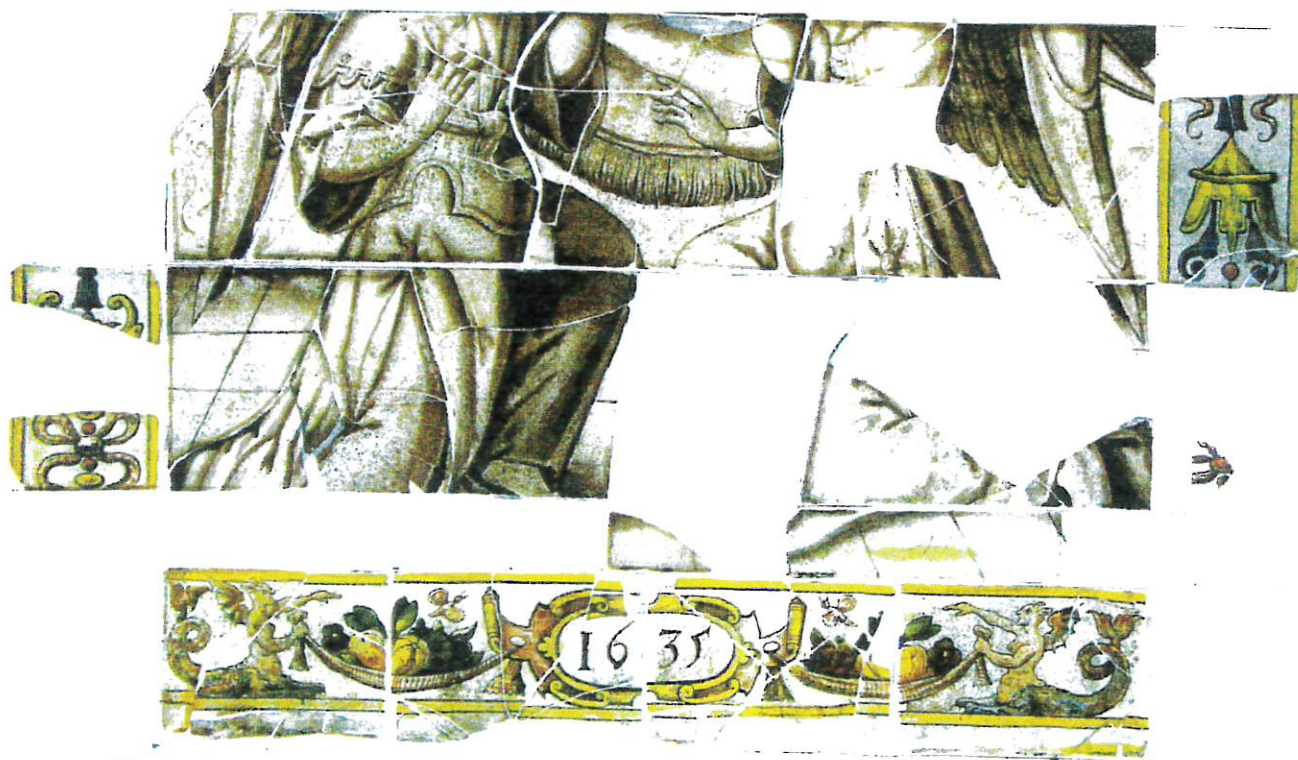
EN COURS DE RESTAURATION - PANNEAUX DEMONTES
REPOSITIONNEMENT ET REINSERTION DES PIECES ANCIENNES DEPLACEES
