Eglise de HAUTOT-LE-VATOIS (Seine-Maritime)

RESTAURATION DES VITRAUX DE LA CHAPELLE SEIGNEURIALE

ATELIERS COURAGEUX

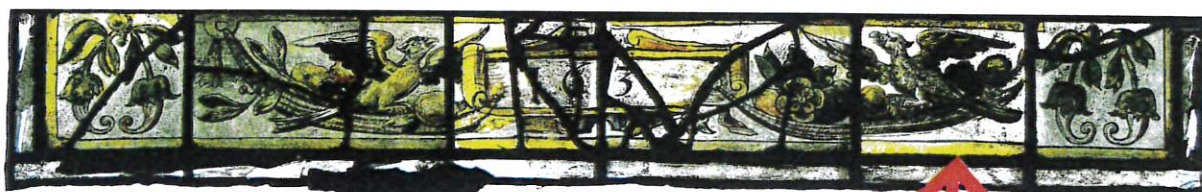
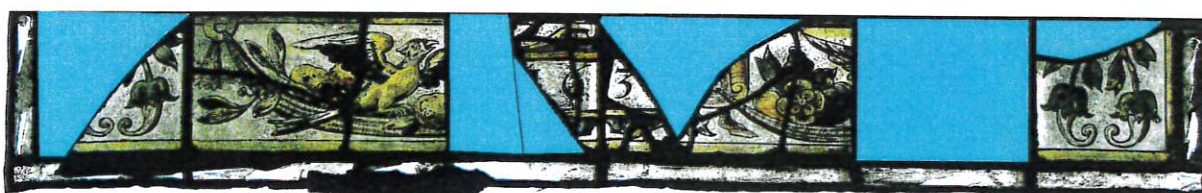
La partie gauche de la bordure de base est constituée en grande partie de pièces anciennes, la partie droite cependant a été restaurée en 1954. Les pièces de restauration ont suivi le motif des pièces anciennes mais une partie en a été tronquée, la dimension de la baie ne permettant pas de reproduire la bordure à l'identique. L'emplacement étant insuffisant pour reproduire la pièce ancienne en symétrie, ceci nous indique que la verrière était plus large à l'origine. Lors de notre restauration nous avons remplacé certaines pièces de restauration de 1954, en restituant au mieux la symétrie avec les éléments anciens, tout en nous adaptant à la dimension de la fenêtre, puisque la verrière ne se trouve plus dans son emplacement d'origine.

↑
Pièce de restauration de 1954
(tronquée par rapport
à la pièce ancienne en pendant)

■ Pièces de restauration de 1954 remplacées

→ Pièces neuves

↑
Pièce de restauration refaite
afin de restituer la symétrie avec la pièce ancienne

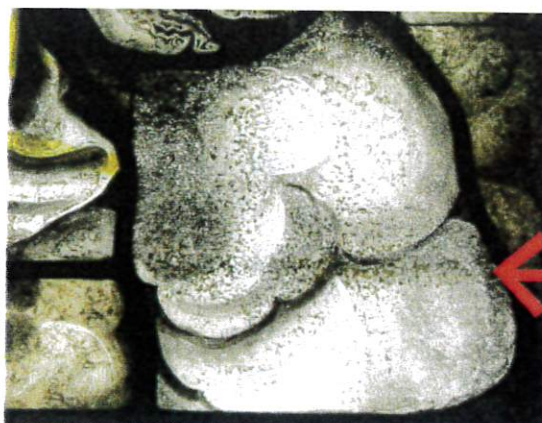
Par ailleurs, une grande pièce représentant un nuage a été replacée à la base du panneau où son emplacement est beaucoup plus cohérent. On distingue d'ailleurs la trace laissée par l'oxydation de la vergette, ce qui indique son positionnement.

Trace d'oxydation
de la vergette

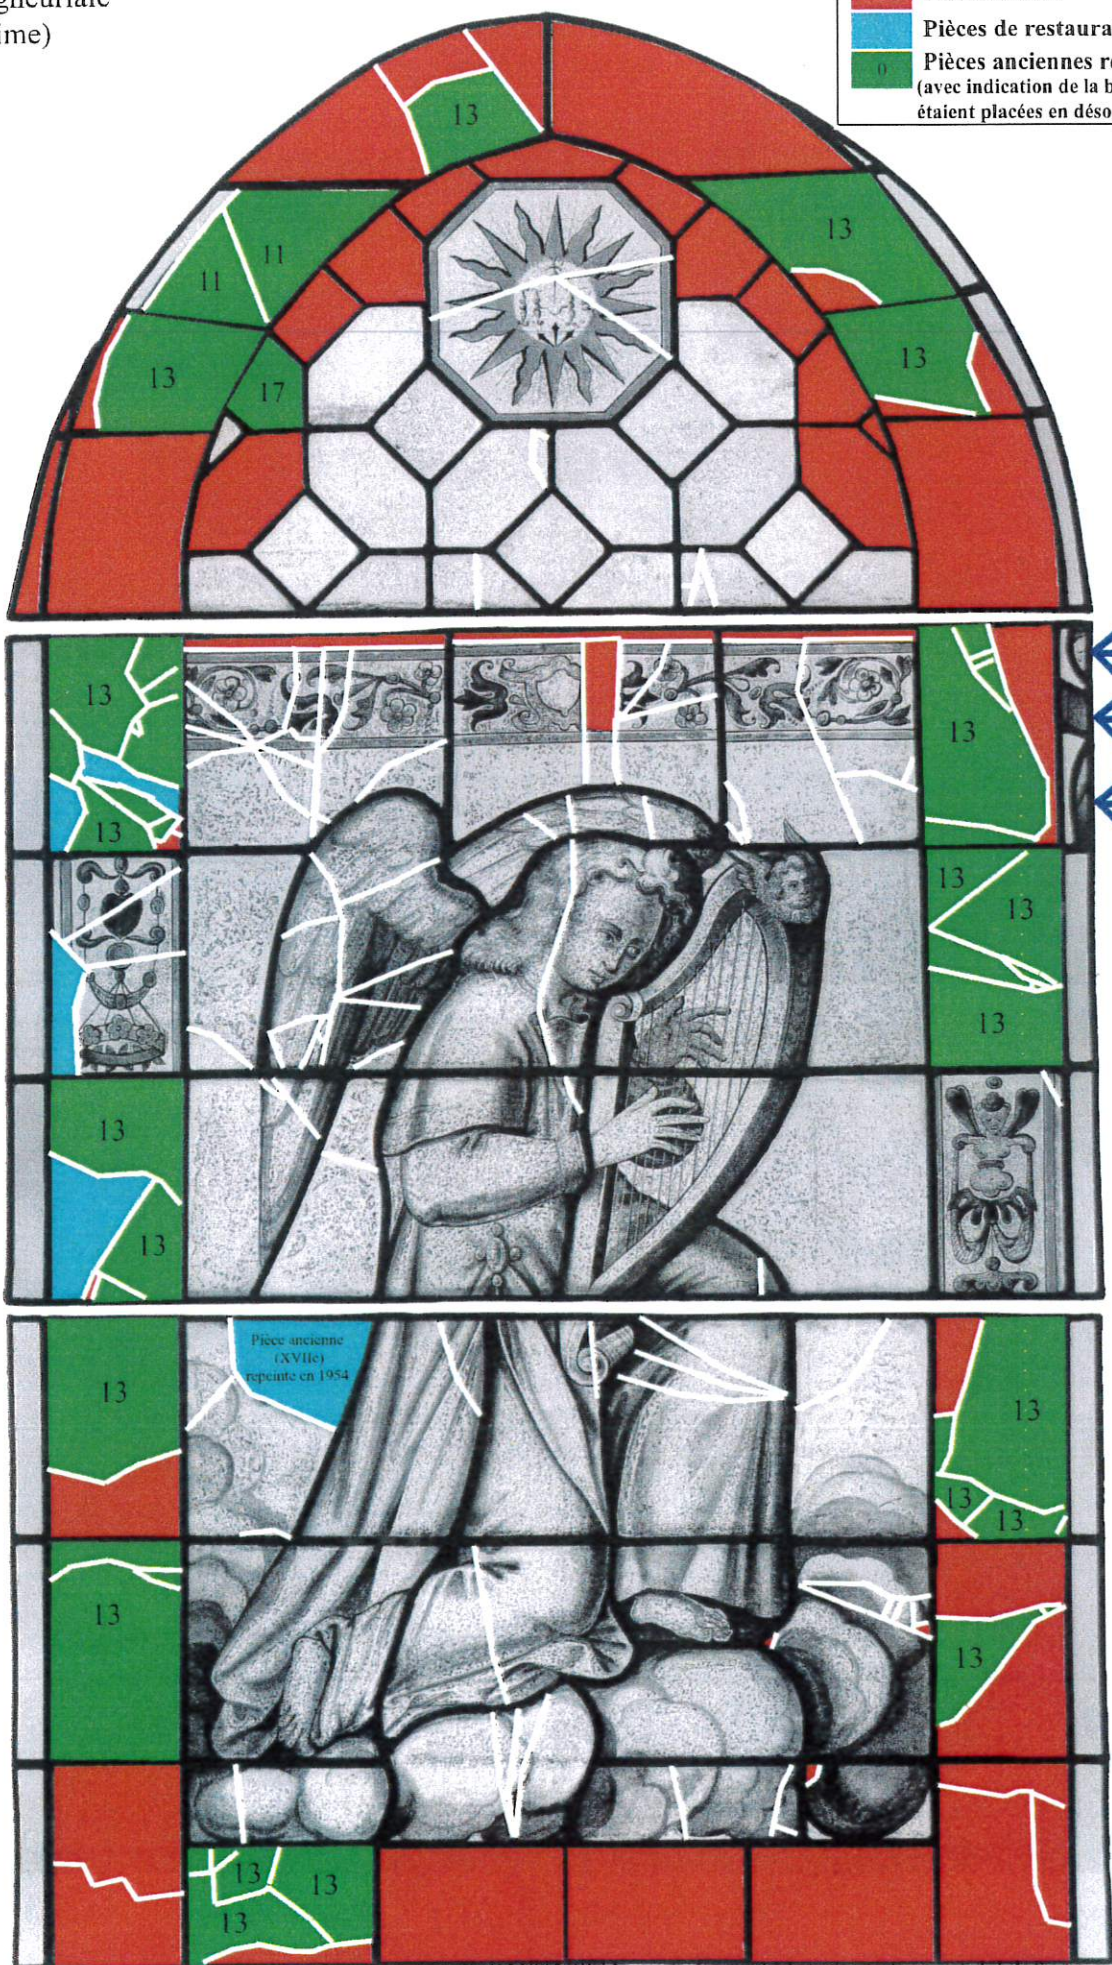
Eglise de HAUTOT-LE-VATOIS
 Chapelle Seigneuriale
 (Seine-Maritime)
 Baie n° 13

← Morceaux anciens
 placés en
 conservation
 provenant
 de baies disparues

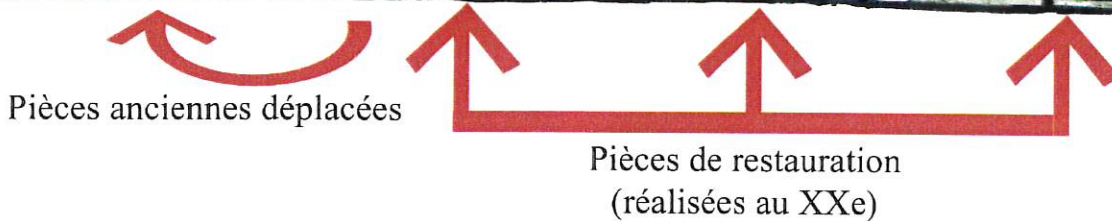
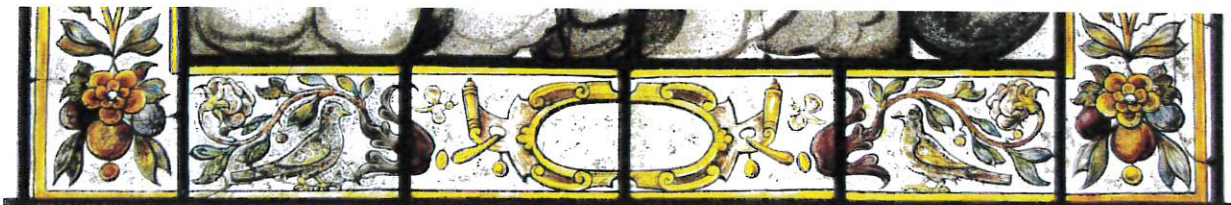
La bordure de base, qui avait quasiment totalement disparu, était composée de pièces d'une restauration XXe (réalisée par tâches).

Nous l'avons restituée en replaçant les pièces anciennes qui avaient été déplacées, et d'autre part, en réalisant des compléments inspirés des éléments subsistants et des autres verrières.

Pièces anciennes replacées - pièces de restauration XXe enlevées
Pièces neuves réalisées afin de restituer la bordure,
inspirées des éléments anciens subsistants

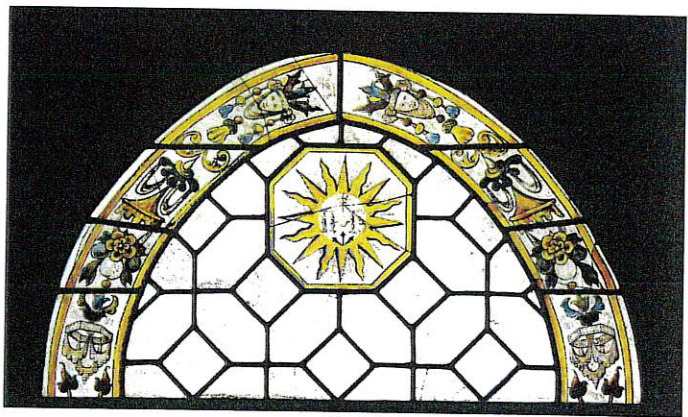
BAIE 13
APRES RESTAURATION

Par ailleurs, ainsi que nous l'avons précisé auparavant, les verrières ont été déplacées au sein de l'édifice, ce qui a provoqué la retaille de nombreuses pièces anciennes au cours des précédentes restaurations.

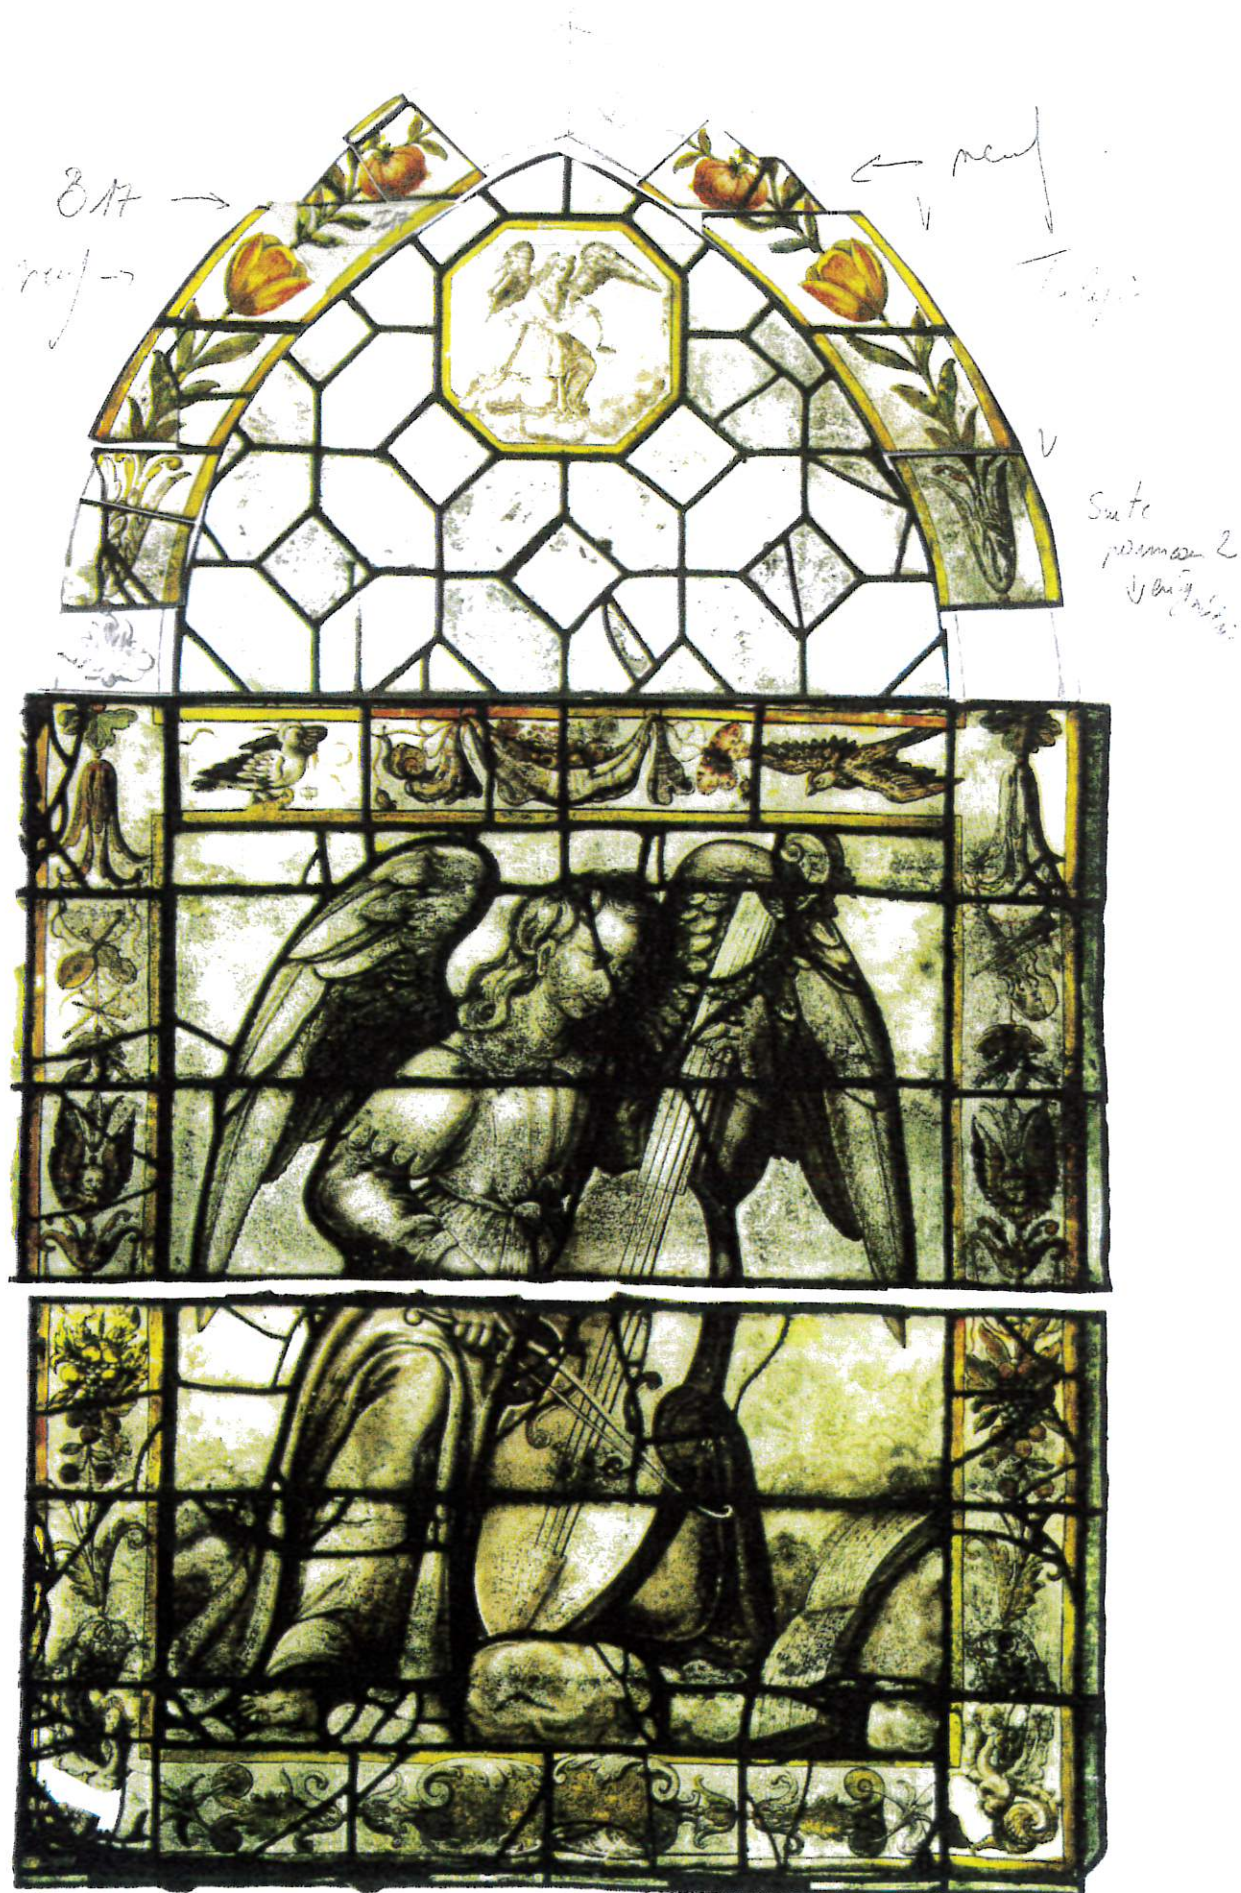
MISE AU POINT DES BORDURES

Le document photographique avant la restauration de 1954 que Madame Leprince nous a remis, nous a permis de restituer la lacune de cette pièce brisée.

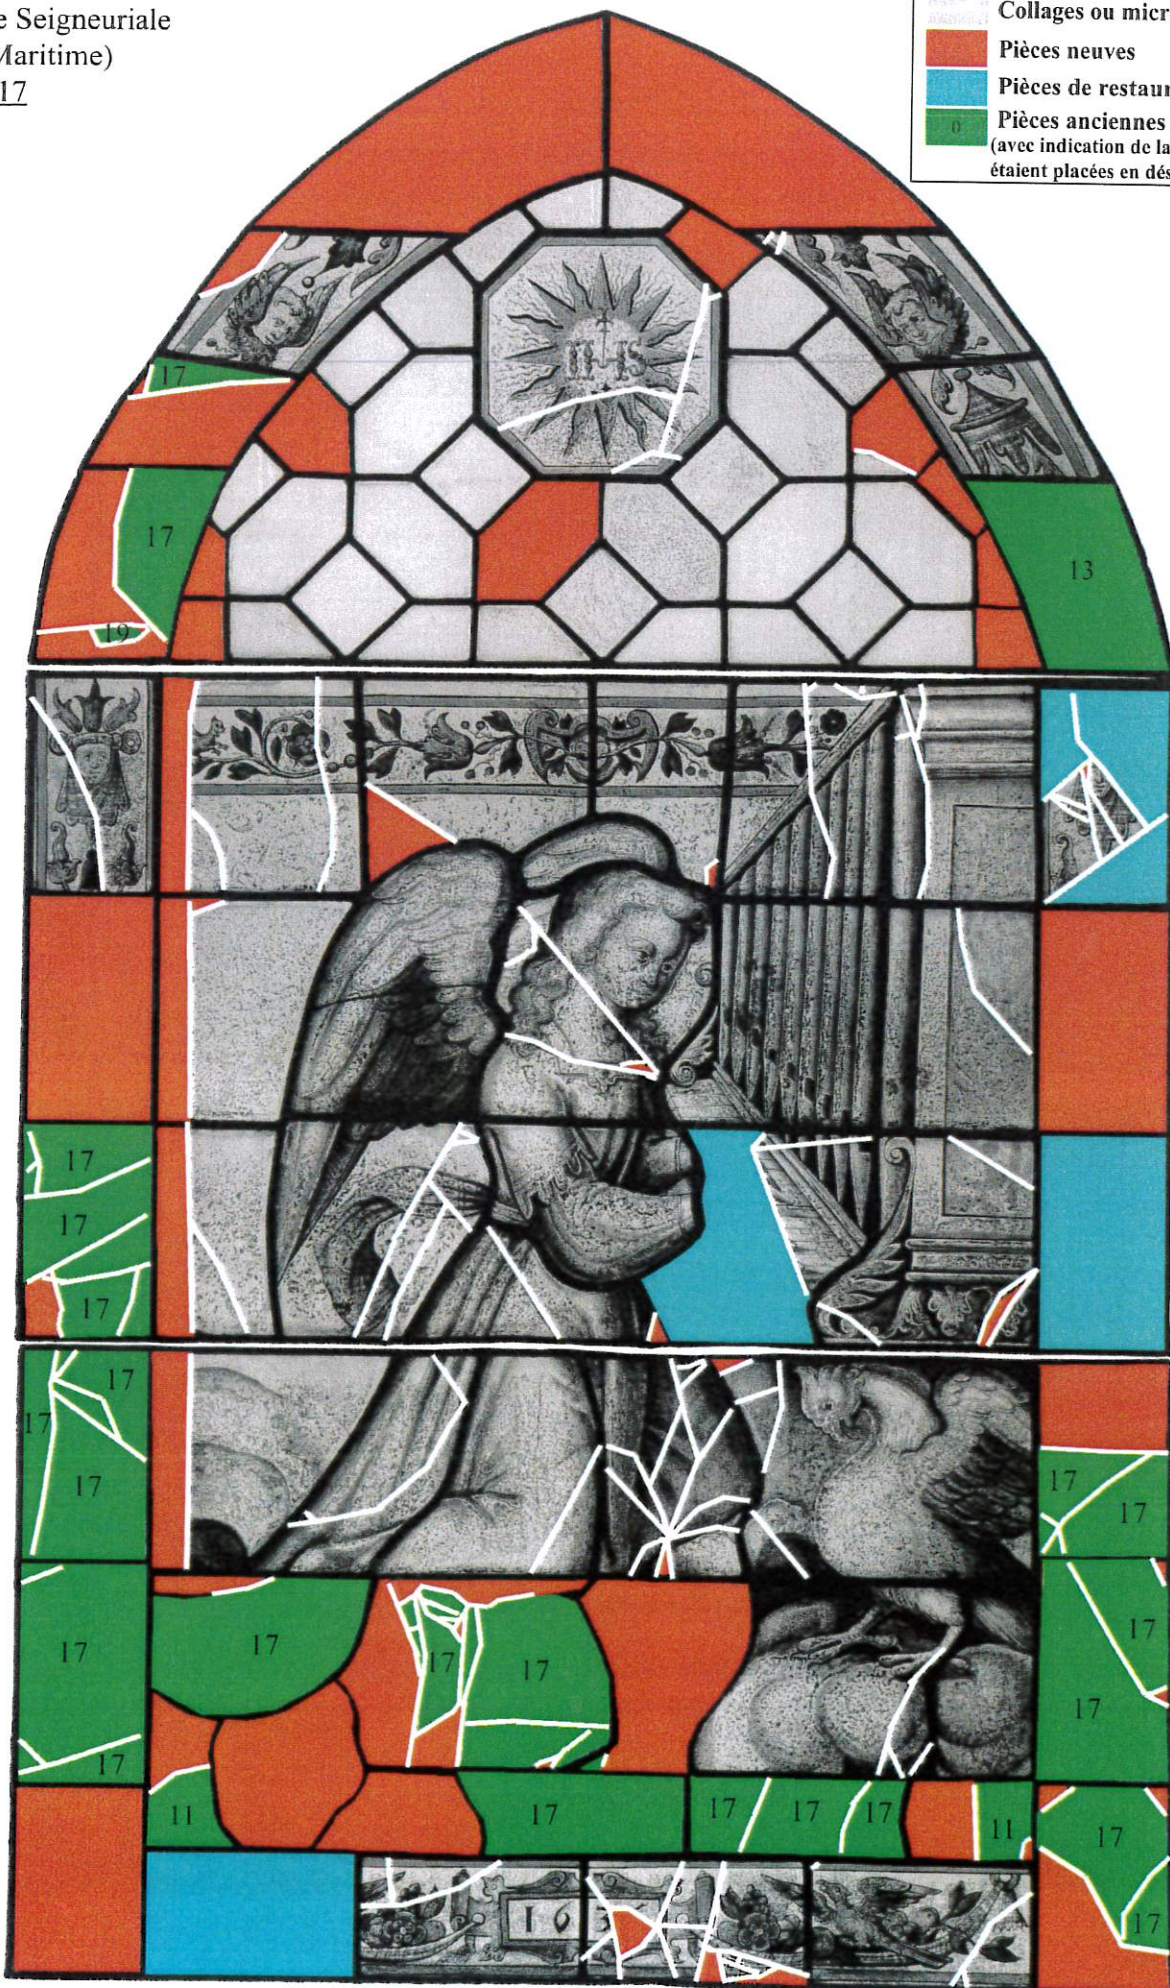
Eglise de HAUTOT-LE-VATOIS
 Chapelle Seigneuriale
 (Seine-Maritime)
 Baie n° 17

Les panneaux ont été retailés en largeur lors de précédentes restaurations, tronquant les bordures et la scène centrale. Le panneau de base a également subi une importante désorganisation.

Lors de notre restauration, nous avons remplacé de nombreuses pièces qui avaient été retournées et déplacées et restitué la largeur de la verrière.

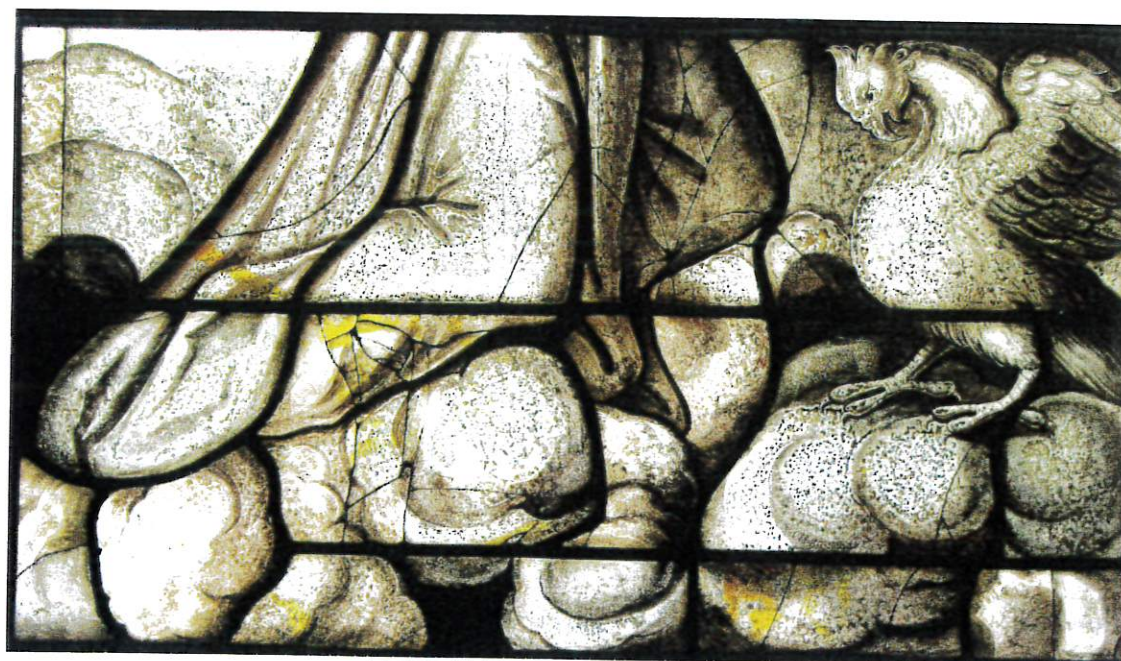
APRES RESTAURATION

AVANT RESTAURATION (Pièces anciennes du drapé sans raccord)

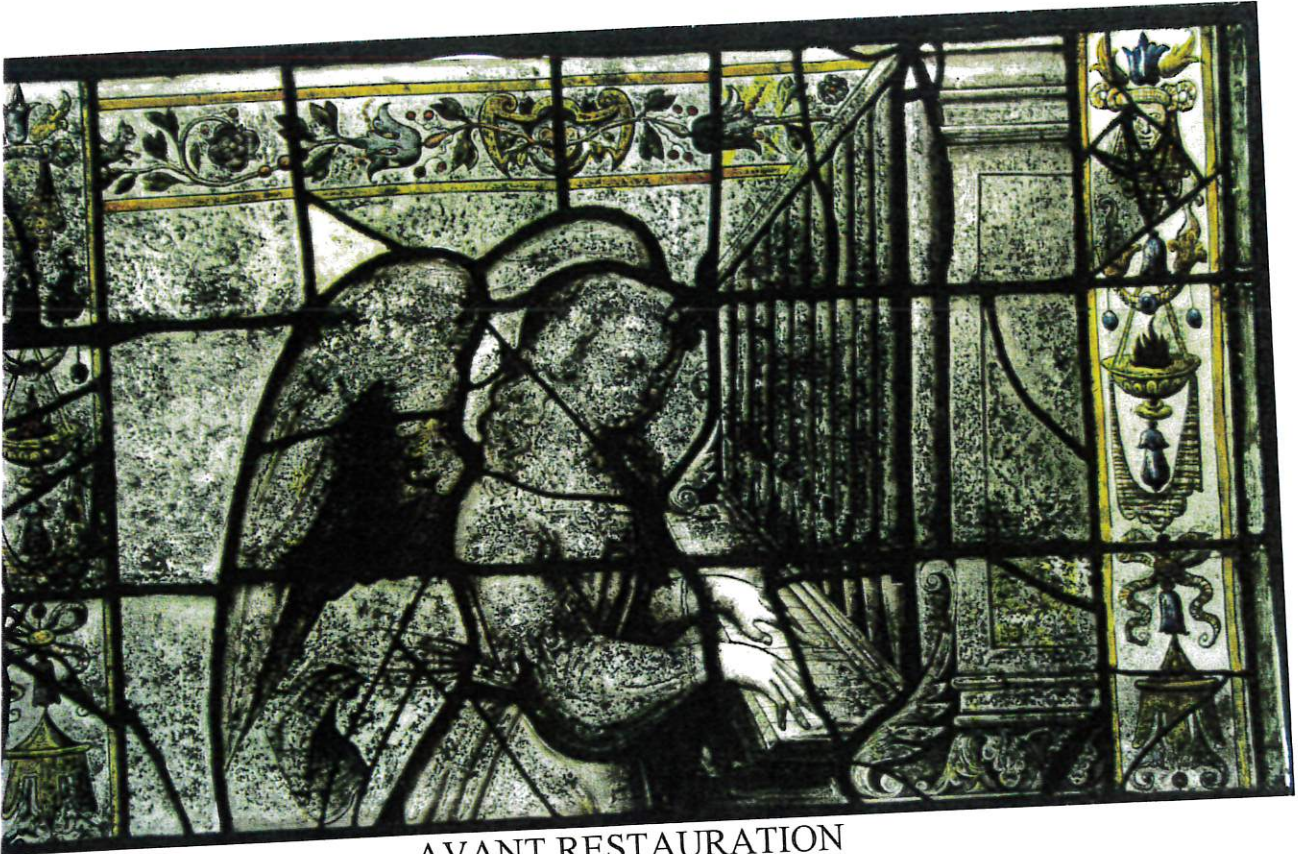
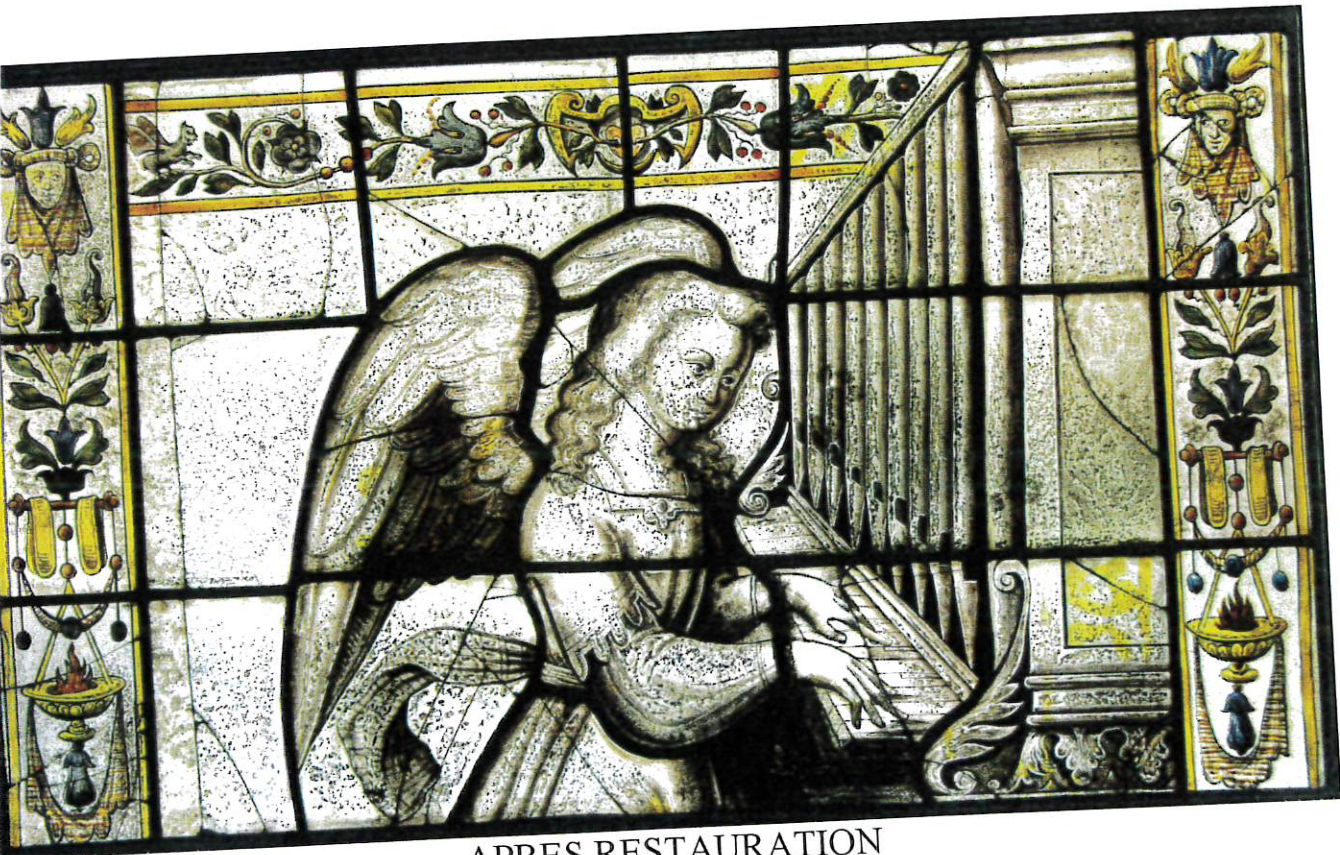
AVANT RESTAURATION
 (nombreuses pièces anciennes déplacées et retournées)

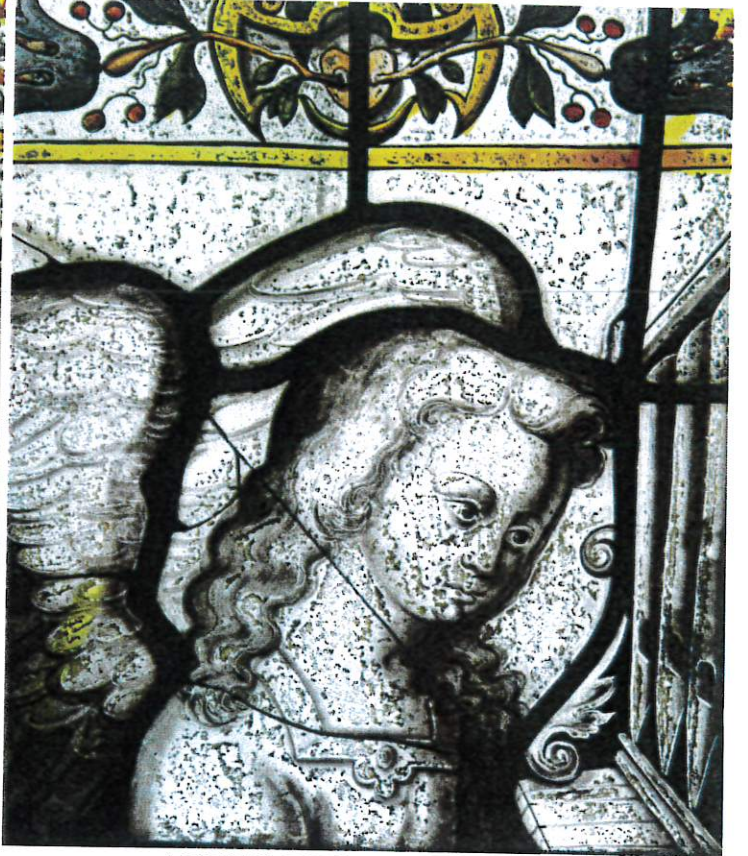
On peut remarquer avant restauration, la présence des mousses s'accumulant dans les cratères du verre et contribuant à l'altération des grisailles.

Remplacement des plombs de casse par des micro-plombs

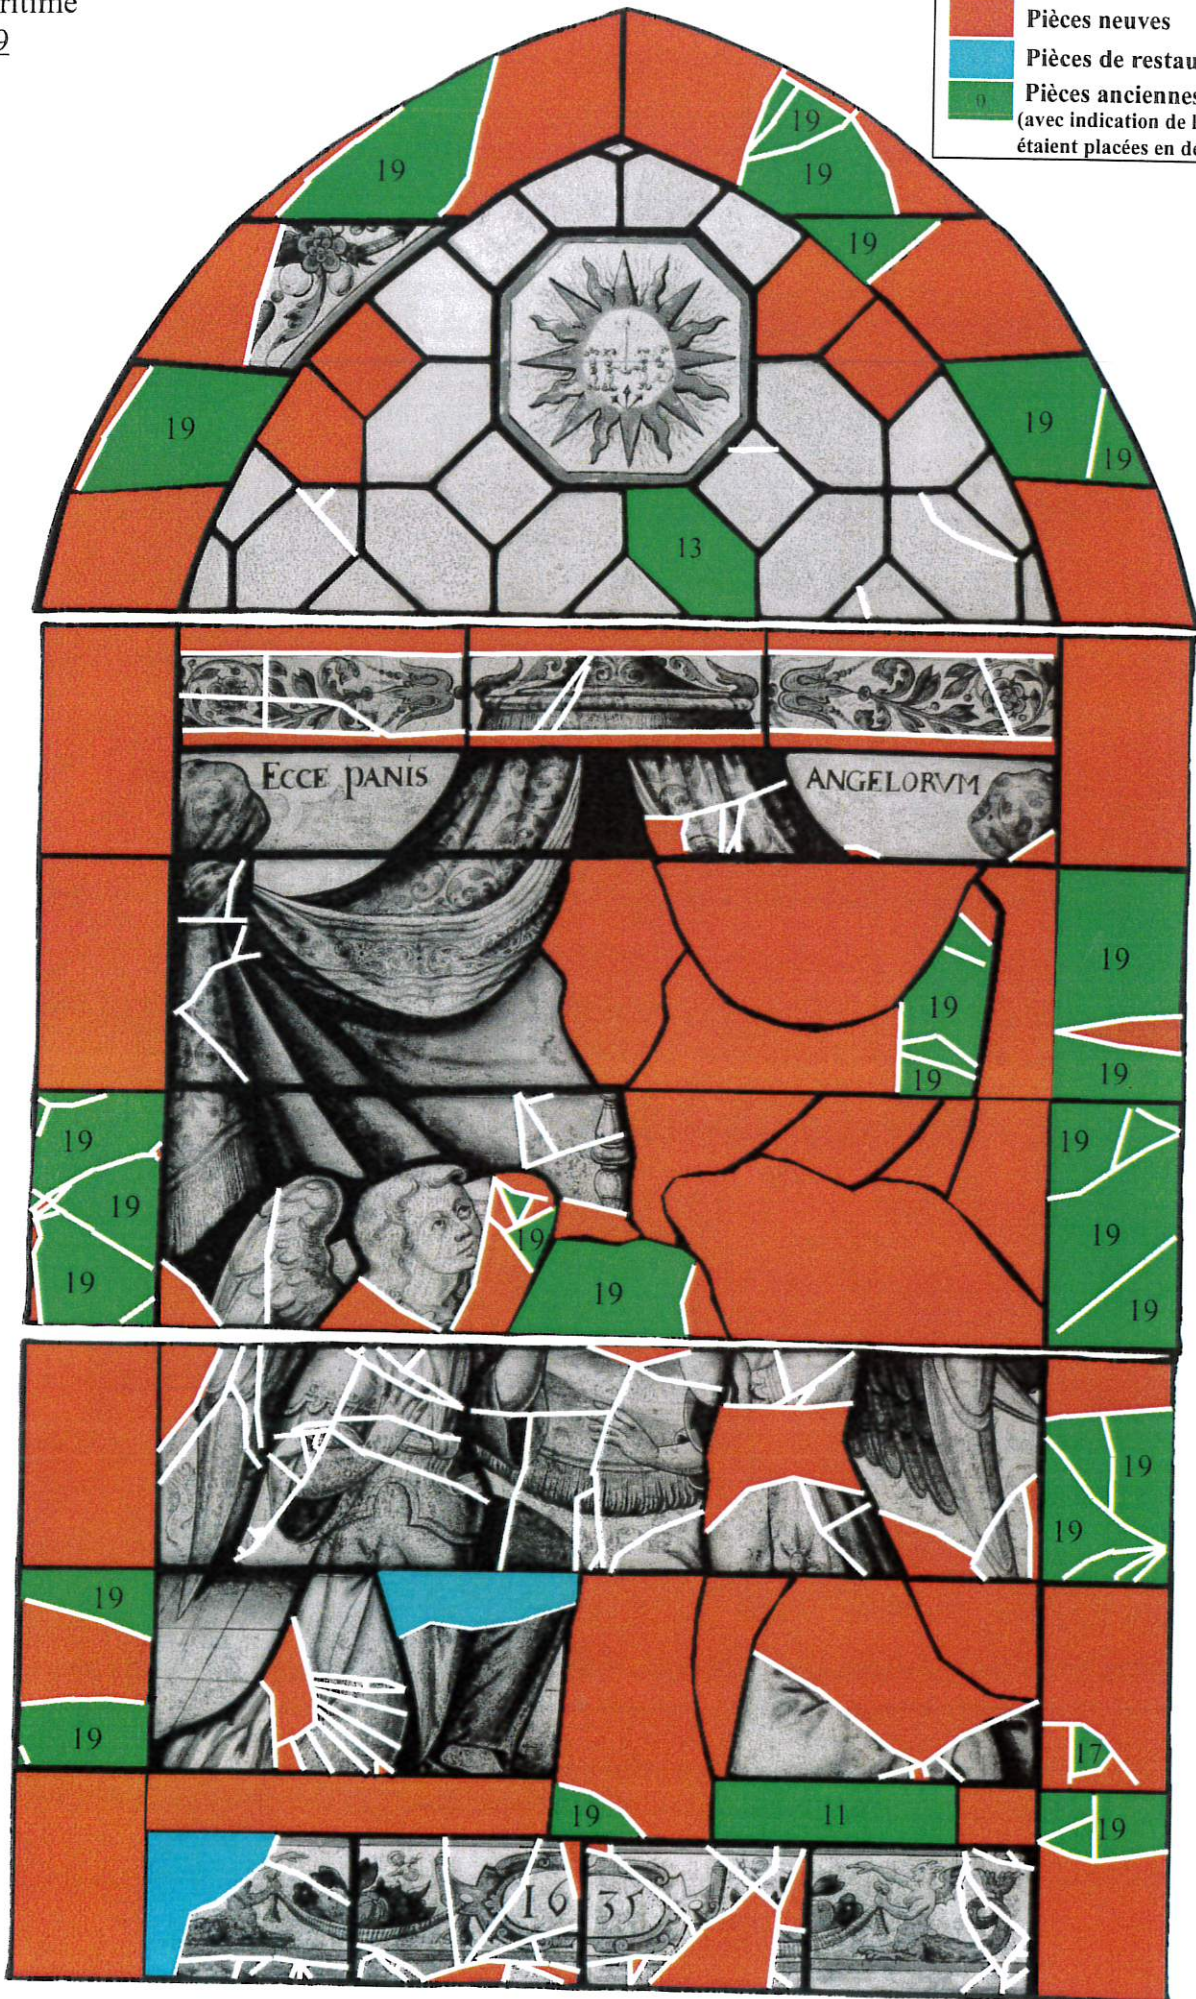
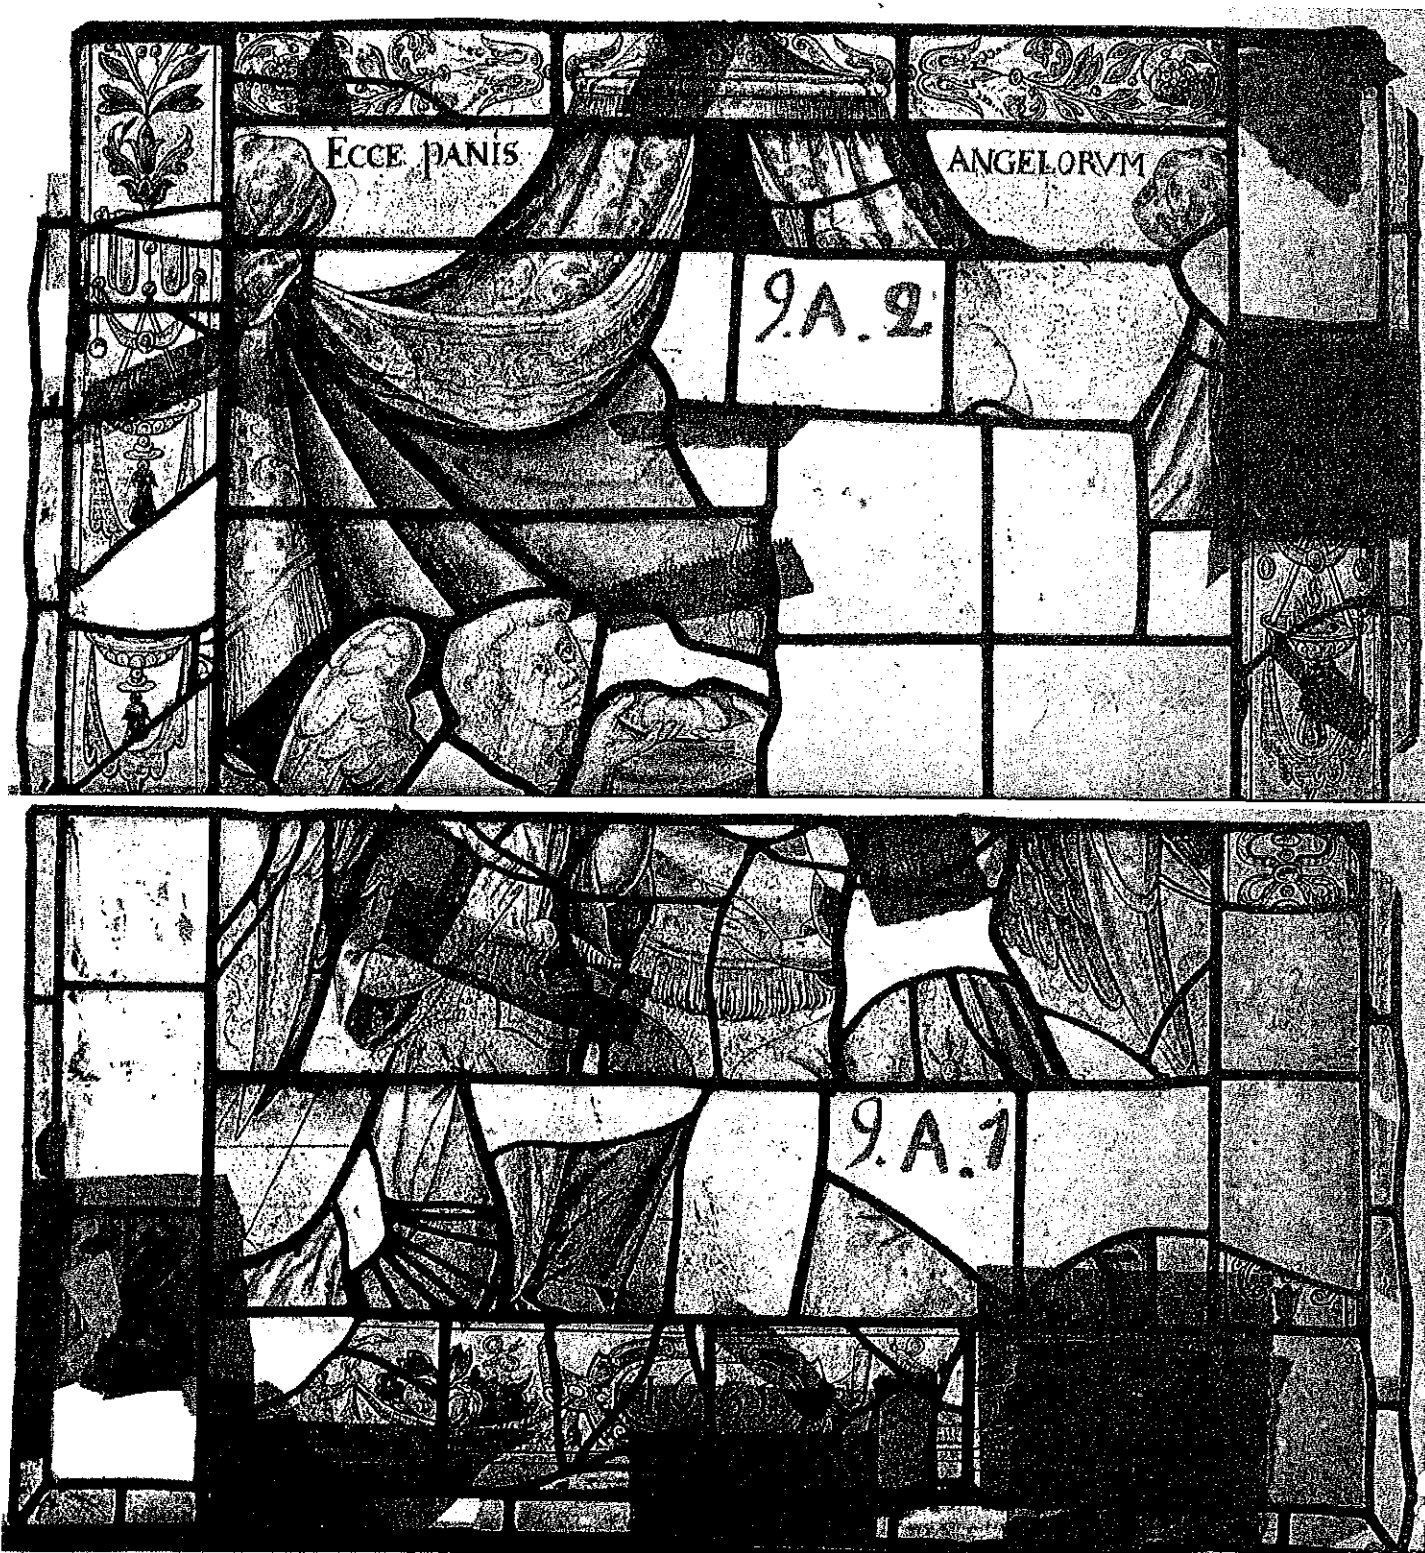
Cette verrière représente deux anges placés sous un dais avec l'inscription "Ecce panis Angelorum". Cette verrière, aujourd'hui très endommagée, a été déplacée au-dessus de l'entrée de la chapelle et l'un des anges a presque entièrement disparu.

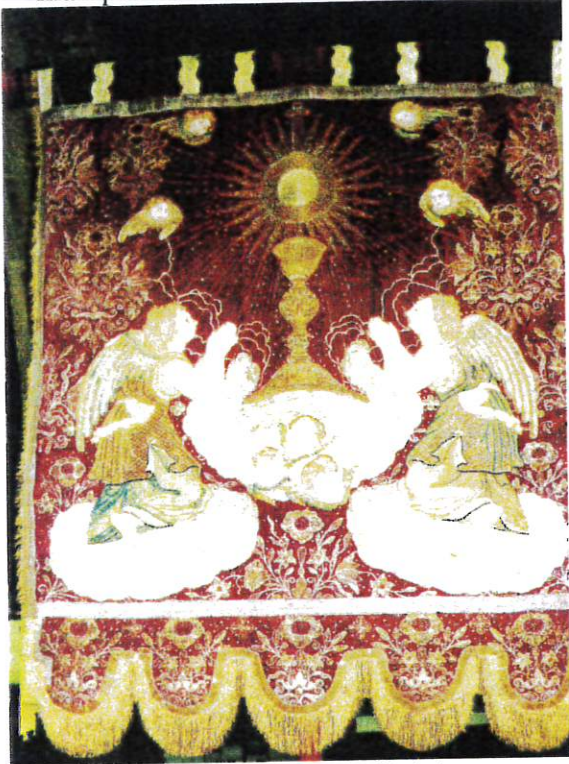
Bannière (XVIIe siècle)

Ainsi, le calice a pu être restitué par les pièces anciennes remplacées, ainsi que par la coupe ancienne du verre formant le contour des pièces lacunaires. A partir de ces observations, nous avons recherché des documents pouvant nous apporter des informations sur les parties manquantes.

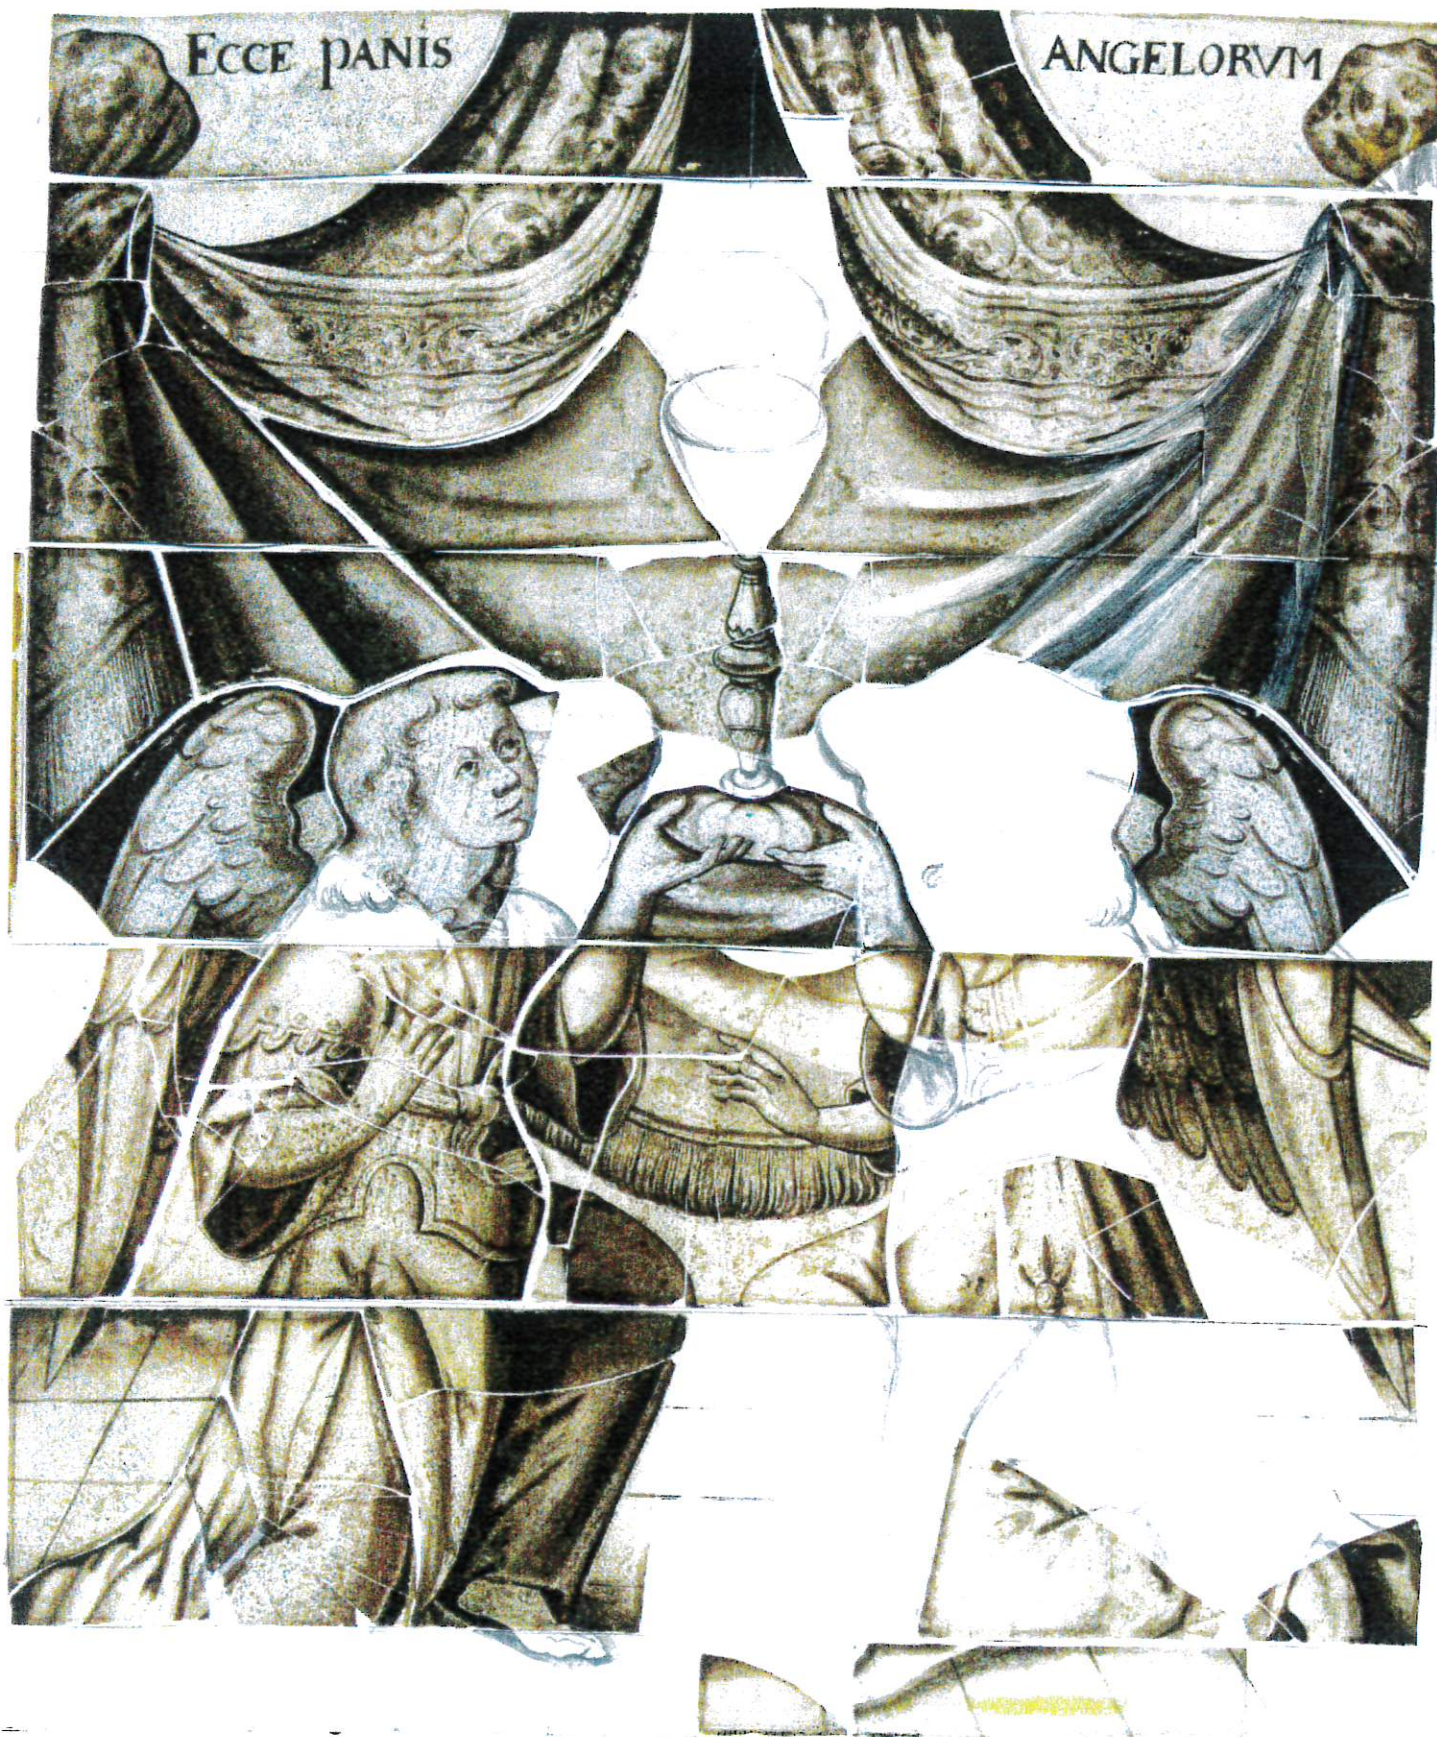
EN COURS DE RESTAURATION - PANNEAUX DEMONTES
APRES NETTOYAGE - PIECES DE RESTAURATION GENANTES
ENLEVEES - REPOSITIONNEMENT DES PIECES ANCIENNES

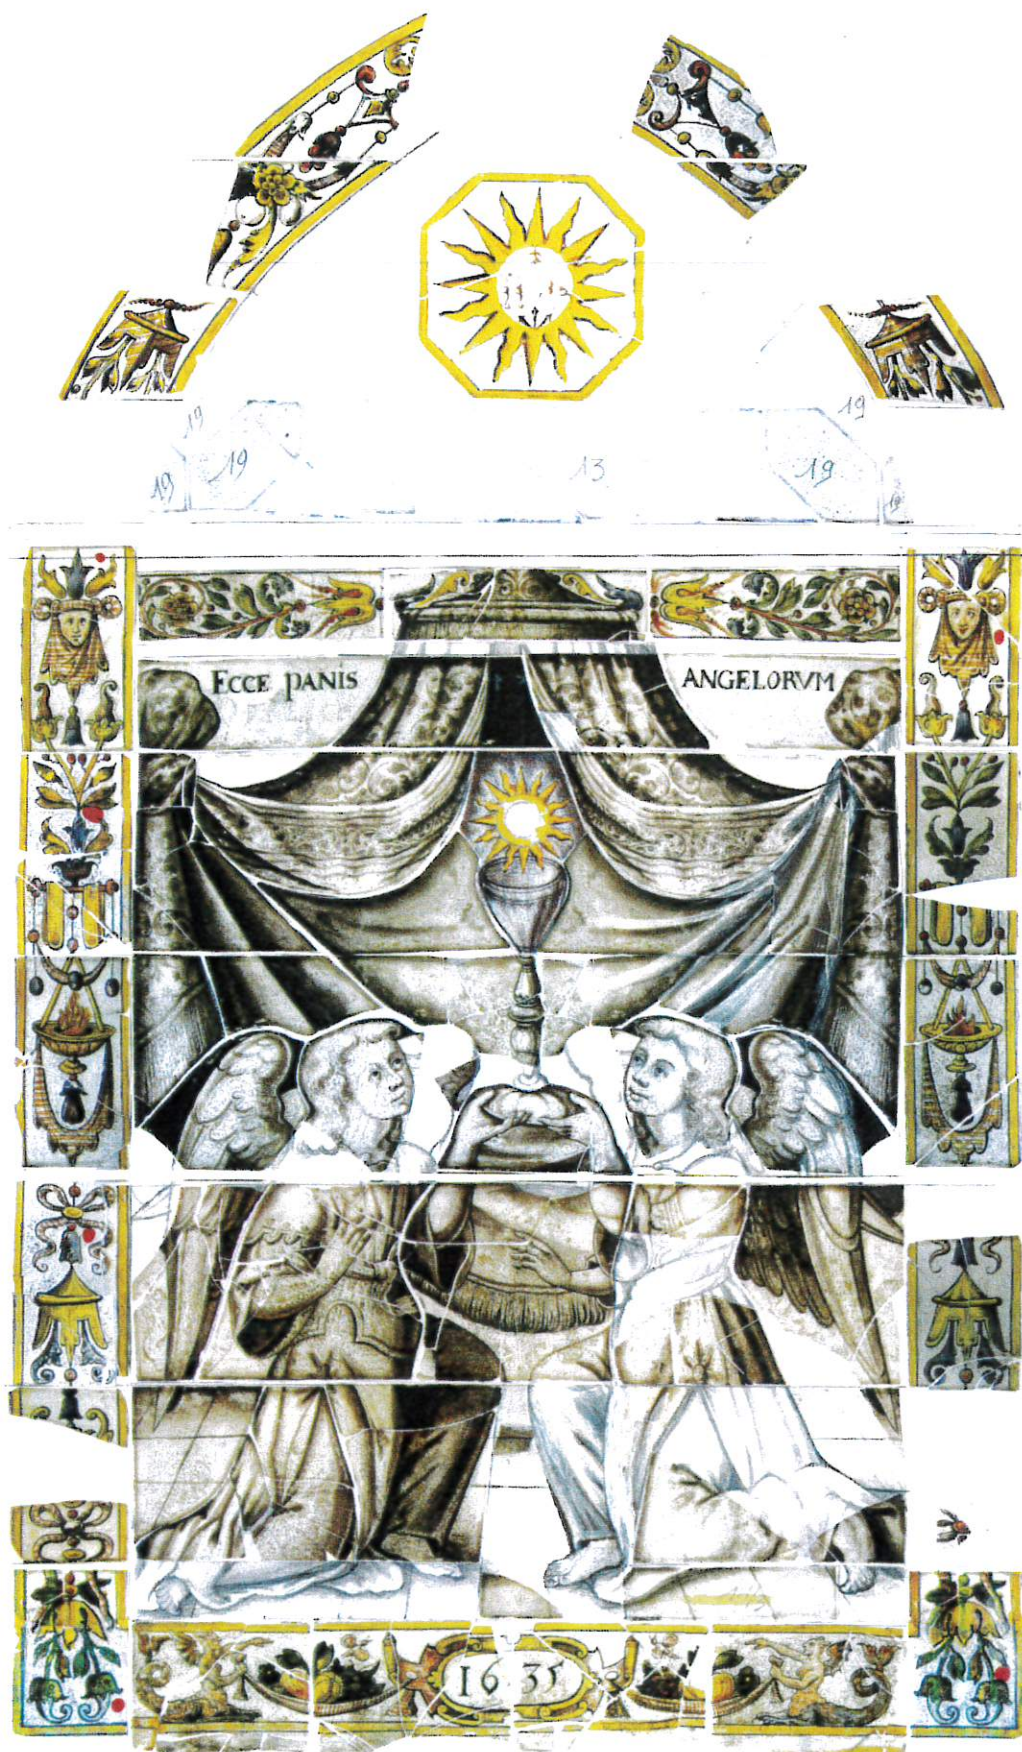
EN COURS DE RESTAURATION - PANNEAUX DEMONTES
REPOSITIONNEMENT ET REINSERTION DES PIECES ANCIENNES DEPLACEES
